# Avaliação fitossanitária e do risco de fratura de freixo classificado como de interesse público

- Figueira da Foz -

Tree Plus - UTAD

Vila Real, novembro de 2019

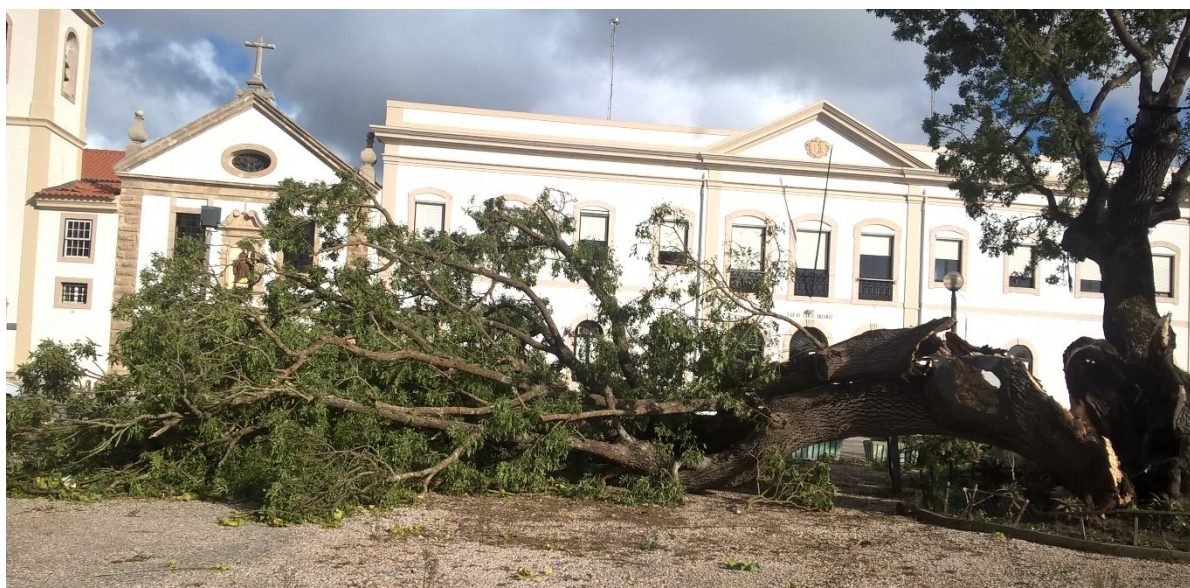
Figura 1 – Condição do freixo após a tempestade *Leslie* em 14 out. 2018 (Foto CM Figueira da Foz).

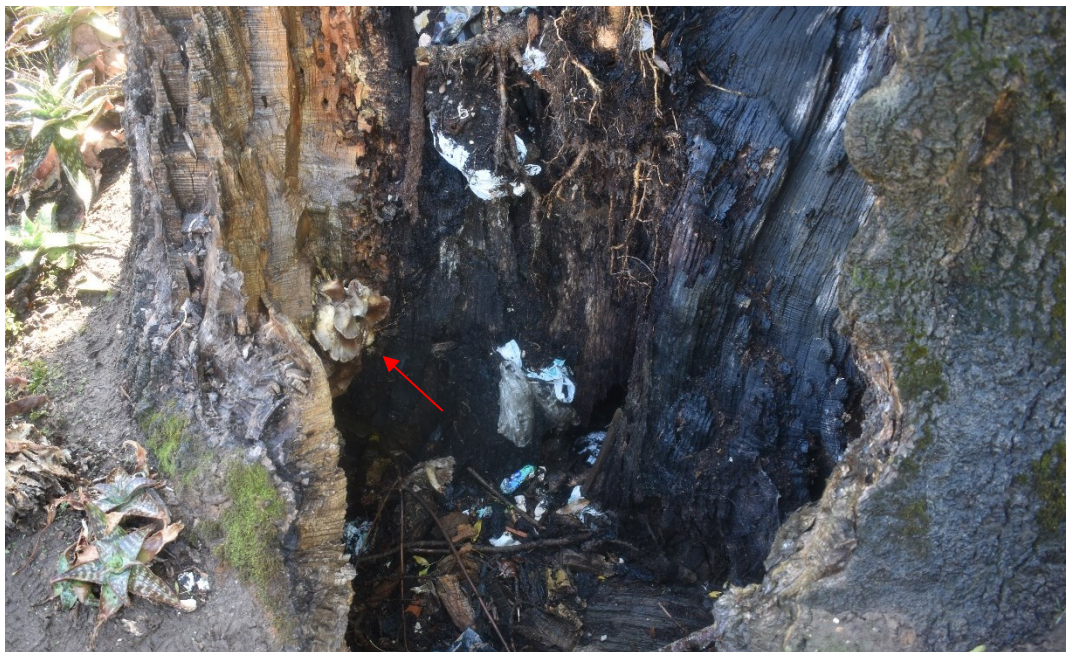
O tronco está muito danificado devido a uma fogueira feita no seu interior. Percebe-se pela Figura 4 a área danificada do lenho na qual se desenvolveram diversos fungos oportunistas de degradação da madeira.

O lenho estrutural do tronco está ainda afetado por fungos causadores de podridão castanha cúbica e podridão branca, provavelmente do género *Inonotus* spp. ou *Ganoderma* spp.. Contudo, não se observaram sinais destes fungos patogénicos, para uma identificação mais precisa.

Figura 4 – Cavidade do tronco danificada por fogueira e fungos a degradar lenho morto.

Face ao observado estamos perante um risco de **fratura severo** ao nível do colo ou do tronco.

A degradação da raiz, a fragilidade da inserção das pernadas, podridões internas das pernadas e a sua inclinação apresentam um risco severo de fratura. Recomenda-se assim o **ABATE** e substituição desta árvore, de preferência por outra da mesma espécie.

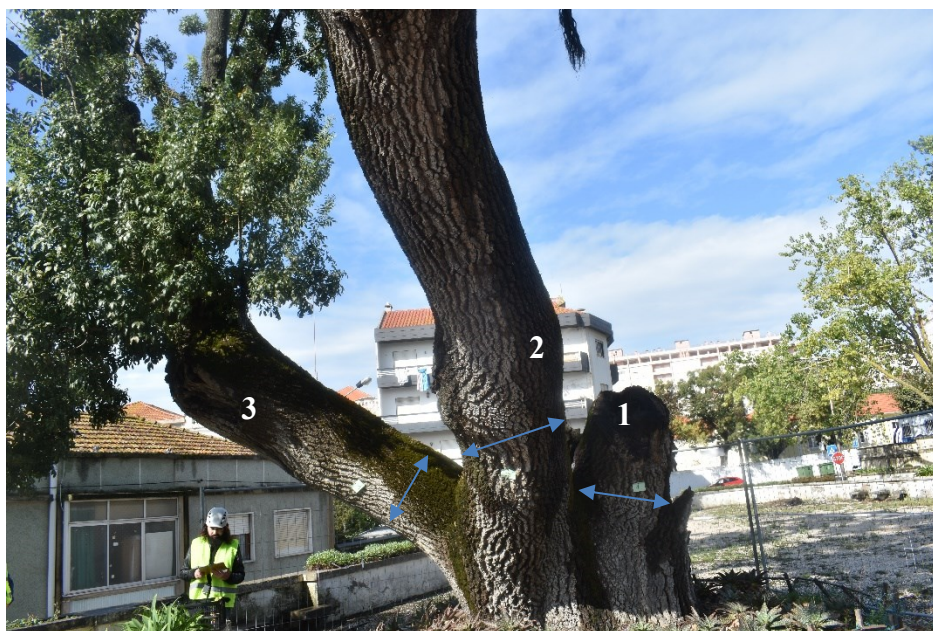
O freixo tinha quatro pernas principais. A quarta perna já não existia em outubro de 2018. A número 1 é atualmente um resquício da porção que partiu em outubro de 2018 (Figura 6).

Figura 6 – Pernadas do freixo

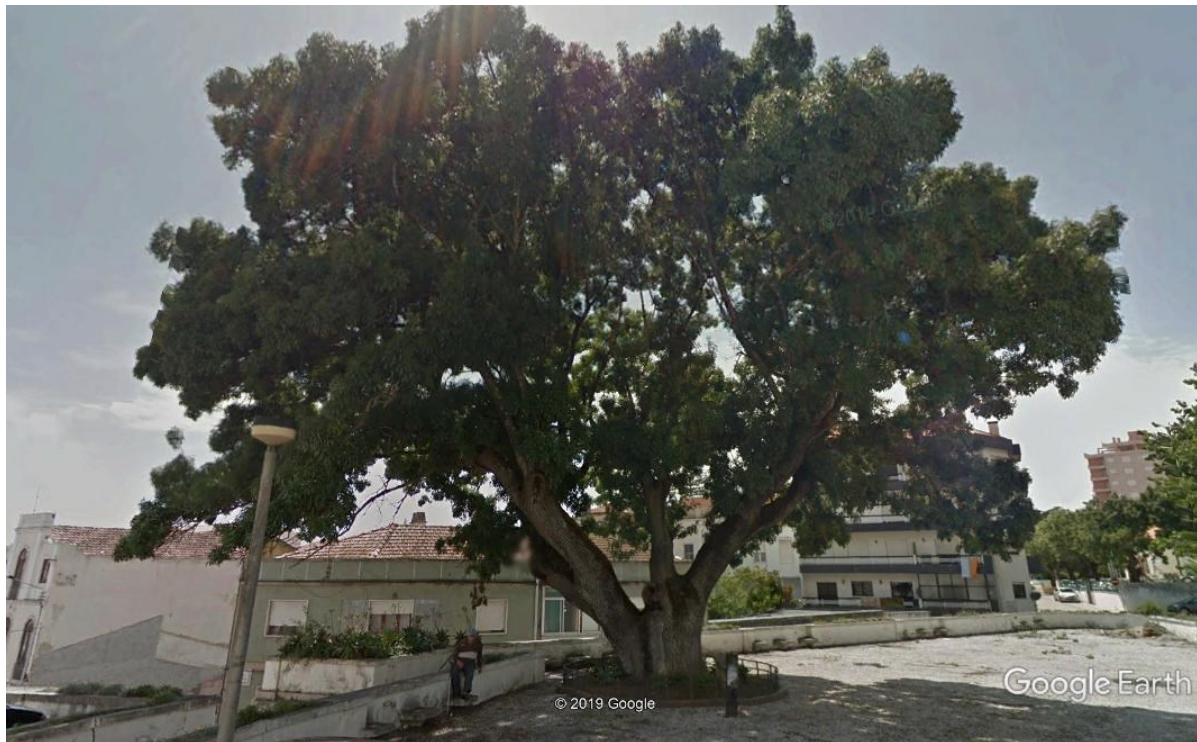
No processo de crescimento da árvore o equilíbrio do triângulo formado pelas pernas era mantido pelo lenho do tronco. Isso pode ser constatado através de imagens anteriores ao acidente de outubro de 2018 (Figura 7; Figura 8).

Figura 7 – Freixo em 2014 (imagem Google Earth)

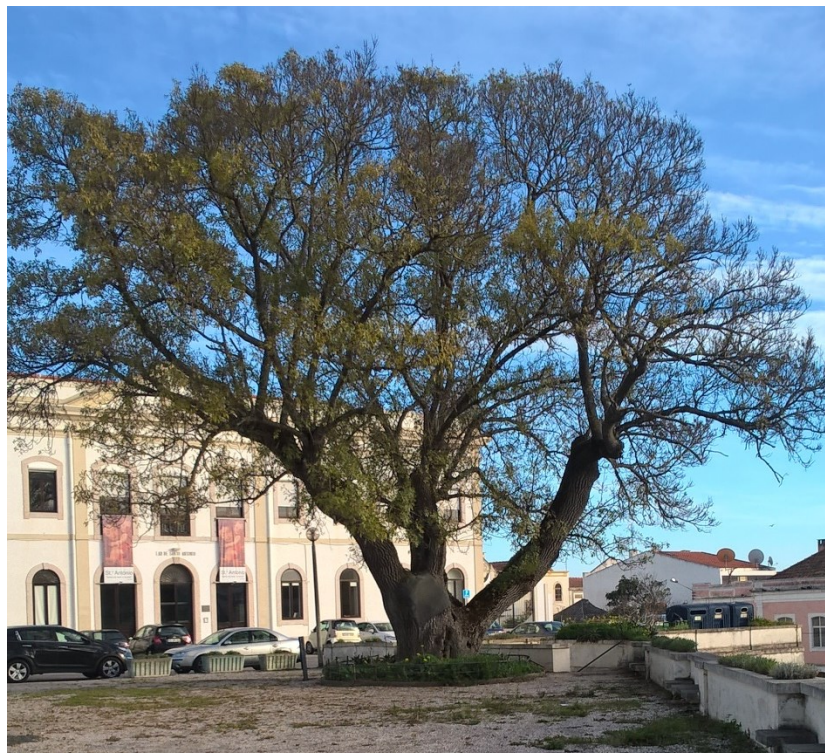
Figura 8 – Freixo em 2016 (imagem CM Figueira da Foz)..

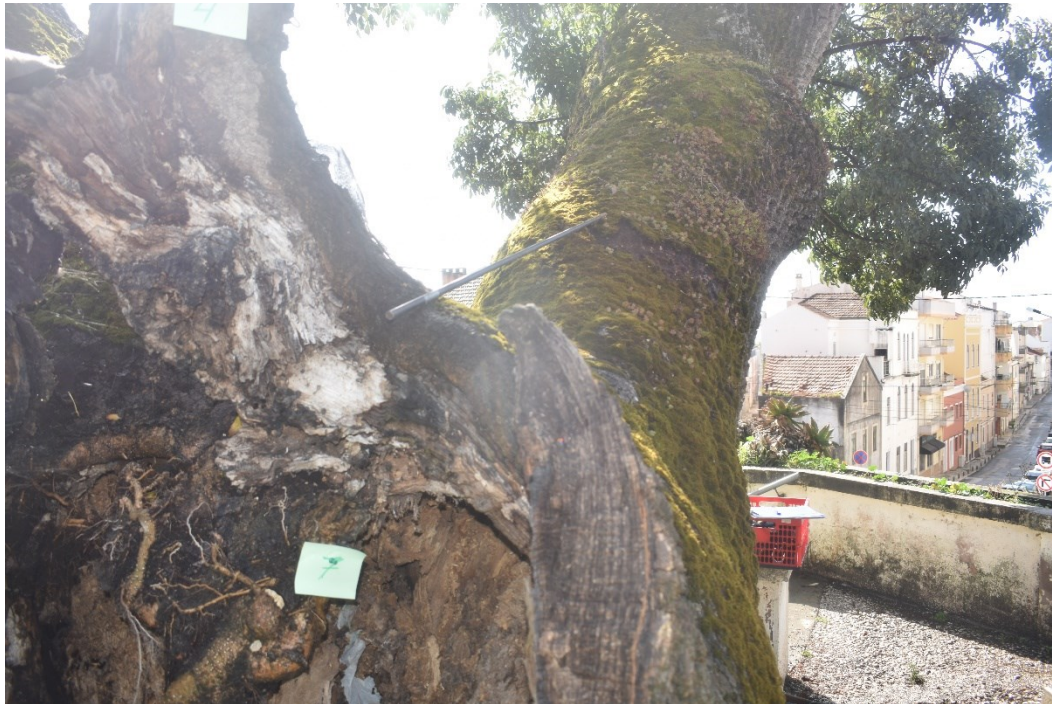
A pernada 1 praticamente foi eliminada com a tempestade *Leslie*. Percebe-se pela Figura 9 que a área de fratura já estava com lenho bastante degradado. A podridão é branca, ou seja, há degradação da lenhina. Neste caso o lenho perde muita da sua resistência à compressão.

Figura 9 – Local de fratura da pernada 1.

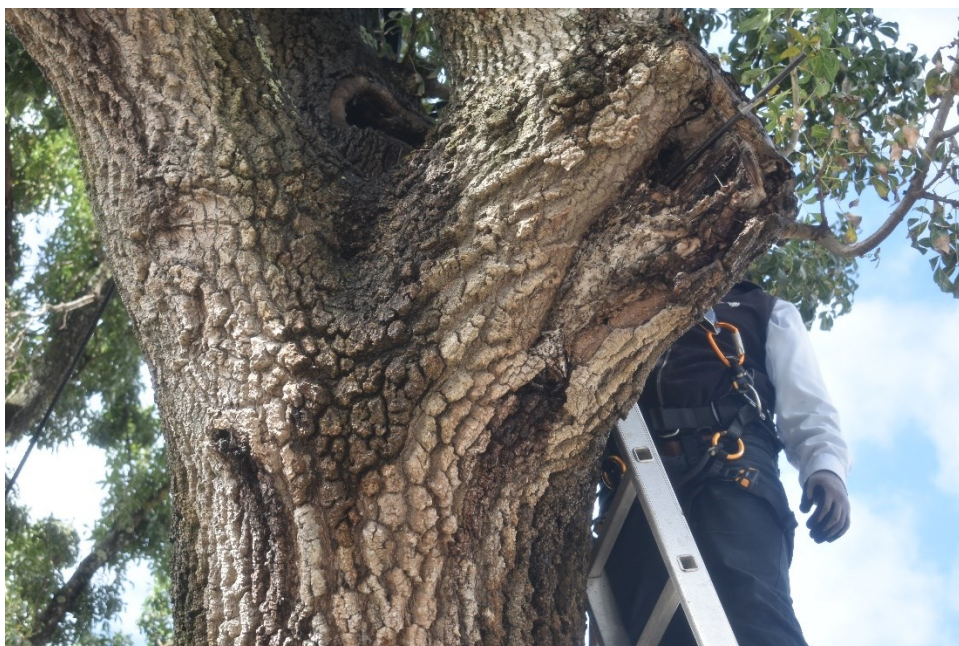
A pernada 2 tem uma estrutura da copa com alguma verticalidade. Com recurso à escalada observaram-se algumas patologias, sobretudo cavidades com podridão cúbica castanha e exsudados. Os exsudados são geralmente compostos fenólicos produzidos em maior quantidade para defesa de infeções do lenho. Este mecanismo intervém na compartimentação das infeções, mas quando há excesso de taninos observados pela escorrência, é habitualmente sintoma de que a árvore não está a conseguir proteger-se convenientemente dos agentes bióticos.

As patologias observadas devem-se a infeções causadas por podas de ramos de grande secção, mas também à degradação mais inferior. A deterioração do lenho iniciada na parte basal desenvolve-se com mais facilidade no sentido axial devido à transmissão de agentes patogénicos nos vasos do xilema.

Apesar dos sintomas observados, pareceu-nos que a parte superior da pernada não é instável. Já o mesmo não se pode afirmar relativamente à sua inserção devido à elevada degradação do lenho na base (Figura 9; Figura 10).

Figura 10 – Patologias observadas na pernada nº 2.

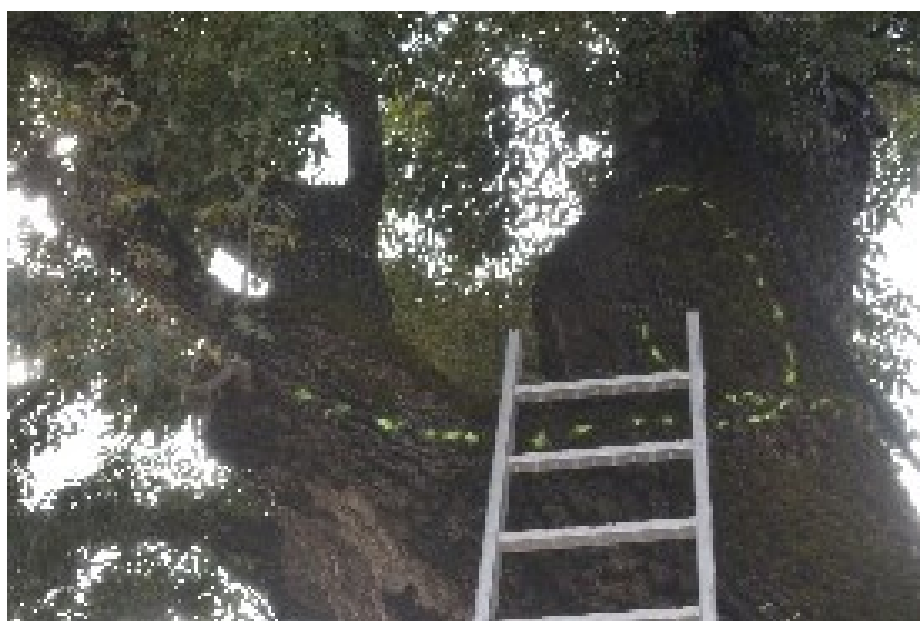
Figura 11 – Marcação a tinta das áreas afetadas com podridão na pernada nº 2.

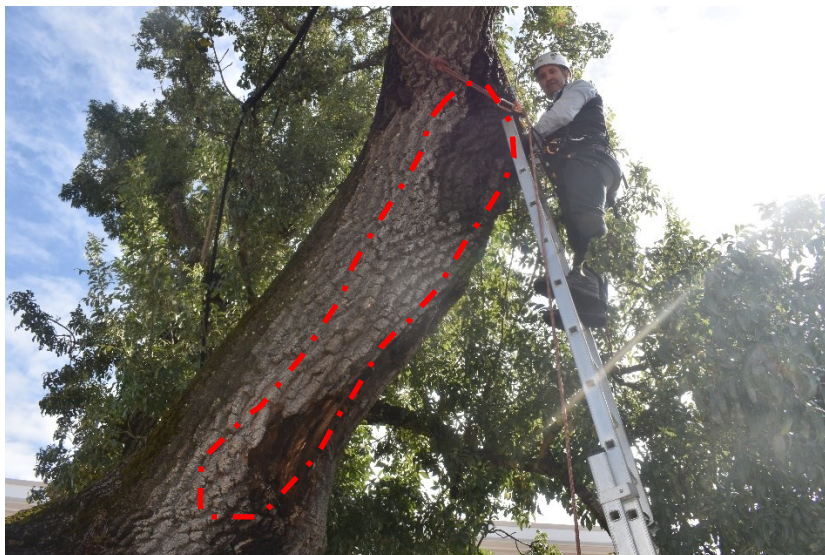
A pernada 3 tem grande parte do seu interior completamente oco. Isso é preocupante atendendo ao comprimento e diâmetro da mesma (Figura 12; Figura 13).

Figura 12 – Observação da área interior da pernada 3 do freixo.

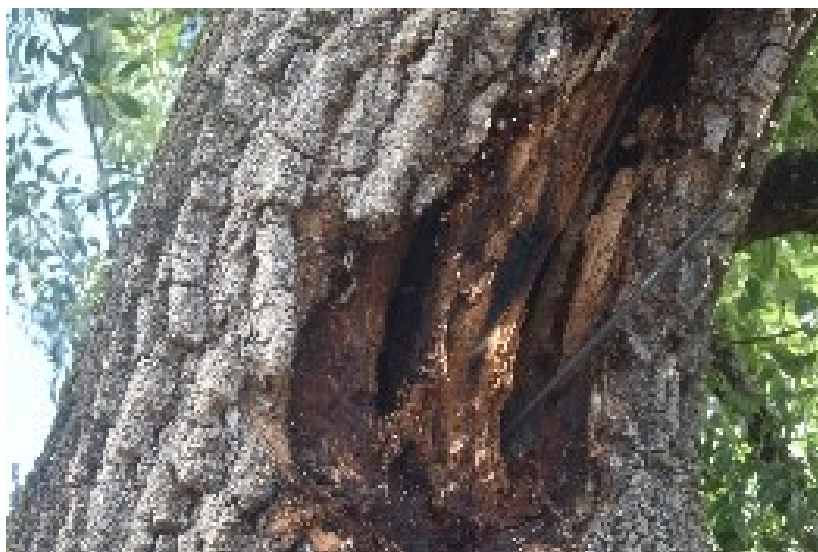
Figura 13 – Perfuração com vareta de aço para perceber a profundidade da cavidade.

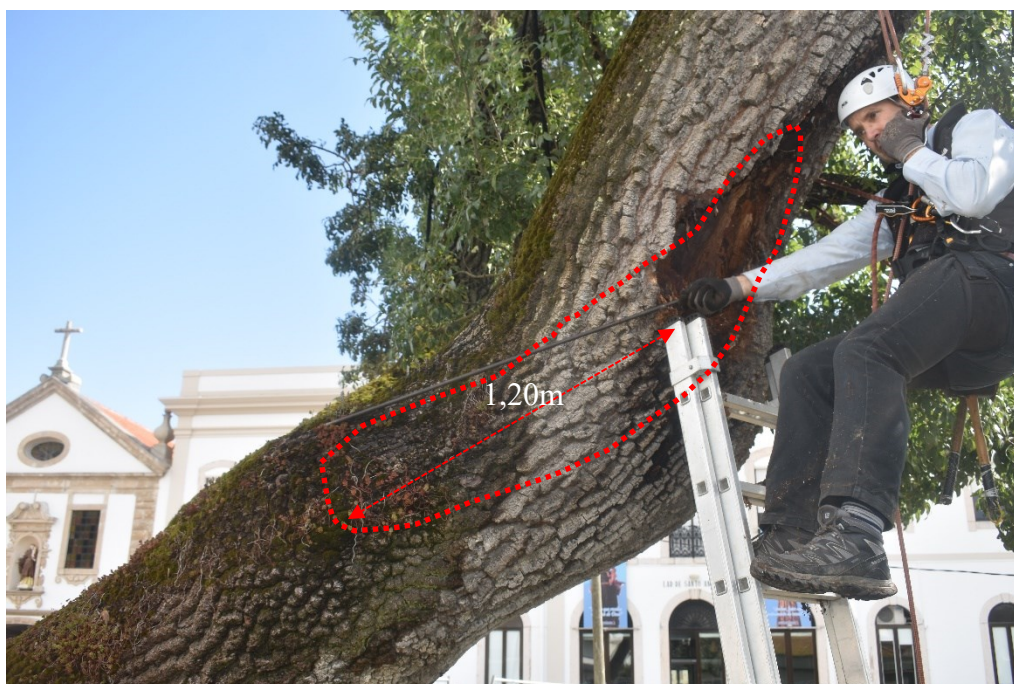
A Figura 14 permite perceber que a área interior da pernada 3 está também degradada em direção à inserção num comprimento que é substancial.

Figura 14 – Medição do comprimento do lenho degradado pela colocação no seu interior de vareta de aço.

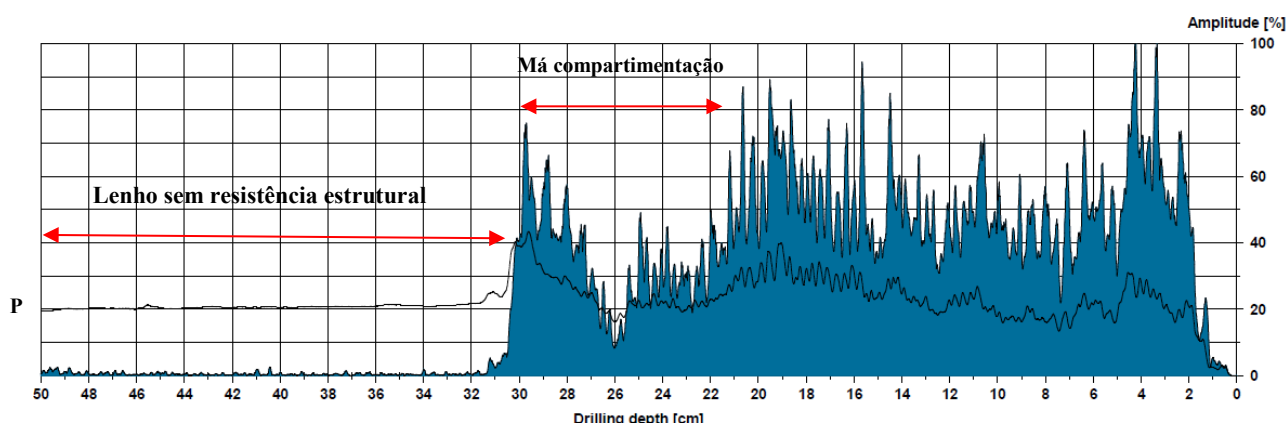
A leitura efetuada na pernada 3, já próximo da inserção, permitiu confirmar a ausência de lenho estrutural a partir de 30 cm. É ainda muito preocupante o facto da árvore não estar a conseguir compartimentar quimicamente a infeção. Isso consta-se pela quebra de resistência na secção de 24 a 28 cm de diâmetro (Figura 15).

Figura 15 – Gráfico do resistógrafo. A azul indica-se o dispêndio de energia. A linha **P**, a resistência à perfuração.

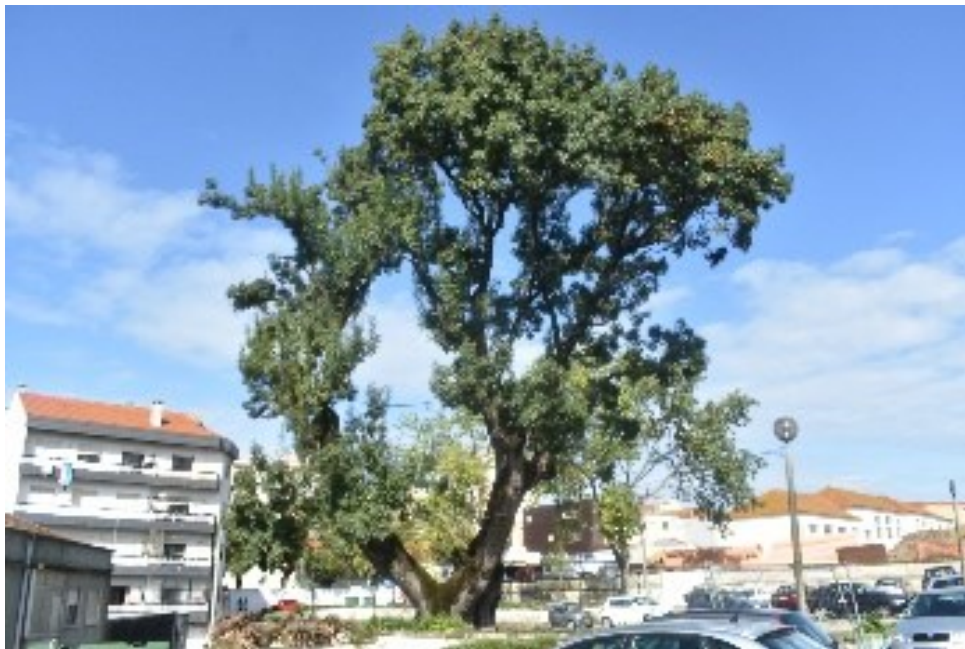
N data da avaliação a árvore apresentava alguma transparência de copa e crescimento anual reduzido. Isso denota alguma fragilidade inerente à de perda de massa radicular.

Comparando com as imagens históricas, percebe-se que anteriormente o vigor era superior ao atual. Por outro lado, é notório o desequilíbrio e instabilidade da copa, pela perda de metade da árvore (Figura 15).

Figura 16 – Freixo com sintomas de declínio e desequilíbrio da copa.
