**Informação Técnica / Parecer**

| ASSUNTO: | Freixo do Largo de Santo António - Furacão Leslie | | | | |

Identificação dos estragos em resultado do furacão Leslie de 13 de Outubro de 2018

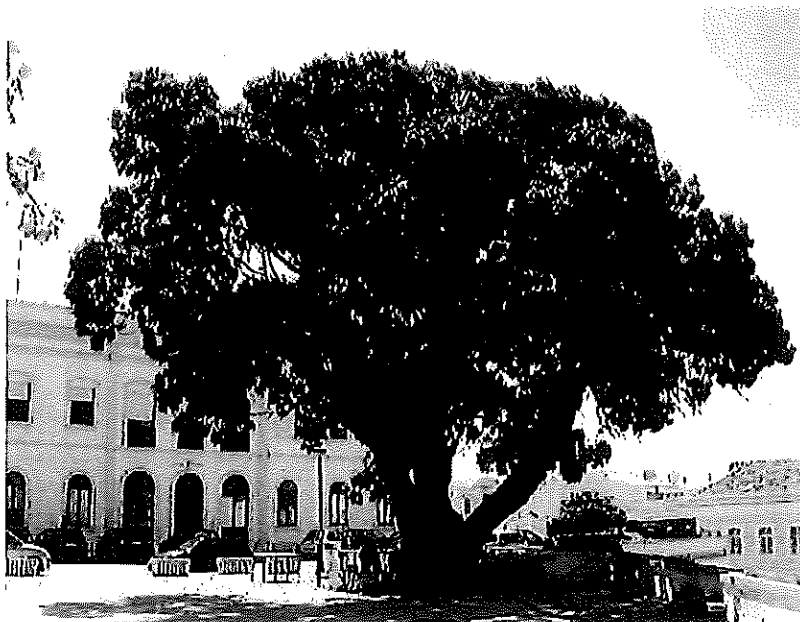
FOTO 2009

Infeção por fungo lenhívoro, provavelmente *Inonotus hispidus* (carpóforos antigos)

Feridas, cavidades e podridões severas no tronco e pernadas;

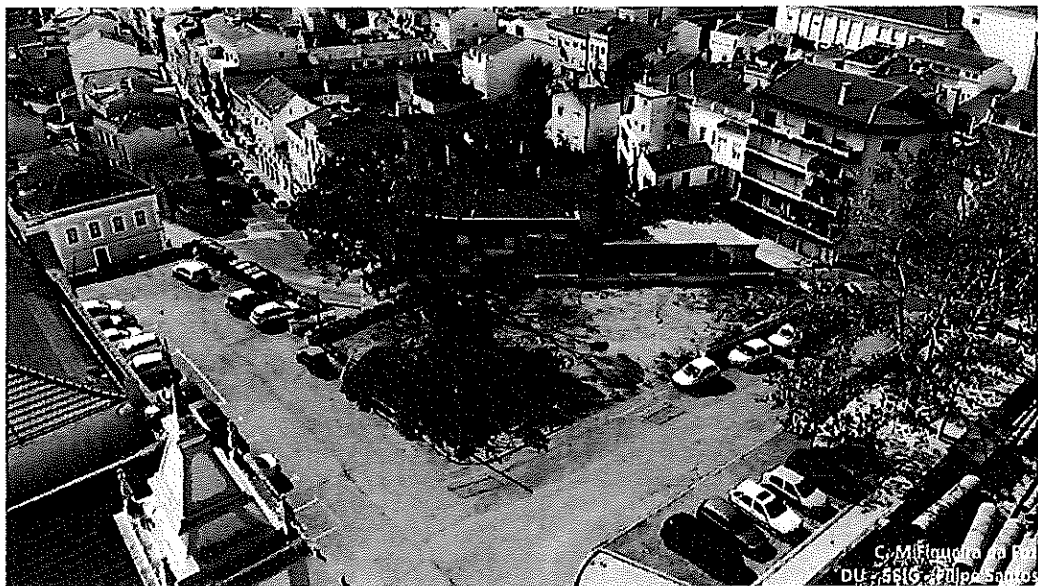
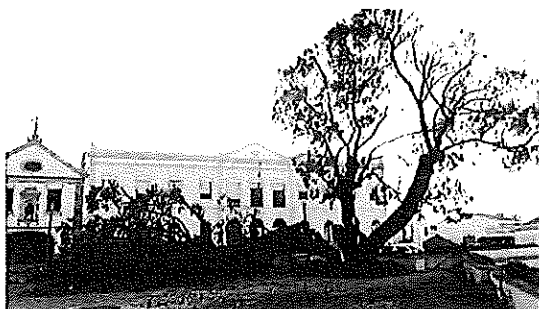
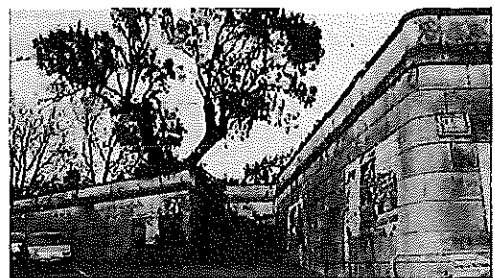
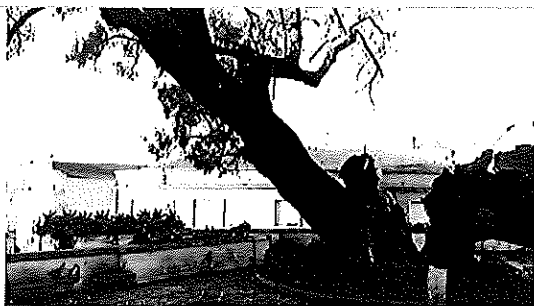
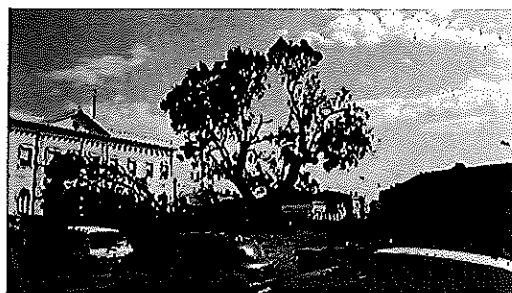
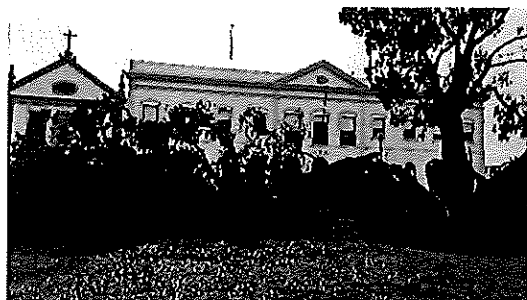
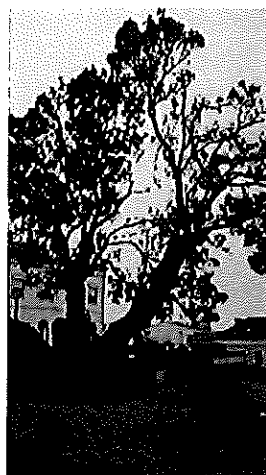
##### Vista Geral:

A avaliação feita em 2016 por empresa da especialidade – Árvores e Pessoas – foi posta à luz do dia com o derrube de duas grandes pernadas derrubadas por ventos na ordem do 180Km/h do qual resultou os seguintes estragos:

- 1 - Perante estas evidencias é meu entendimento que o freixo deverá ser abatido.
- 2 - sendo uma árvore classificada deverá ser comunicado previamente ao ICNF a decisão que vier a ser tomada quer de abate, quer de qualquer outra intervenção.

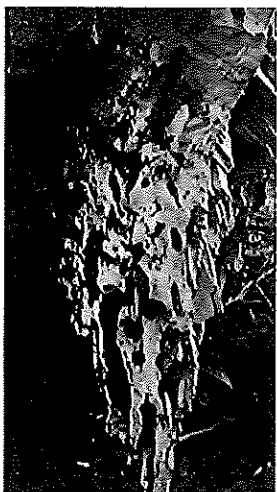
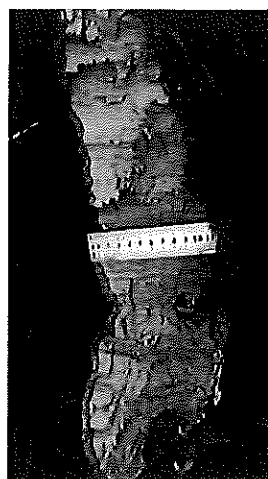
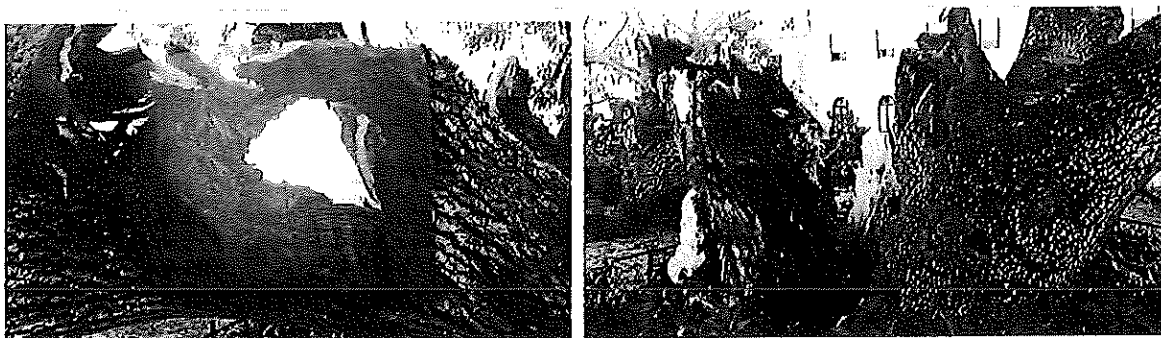
# TRONCO

Concluiu-se em 2016 que a degradação da madeira do tronco e pernadas mestras era tão extensa e as cavidades de tão grande dimensão que o potencial de rutura do Freixo foi considerado de risco elevado.

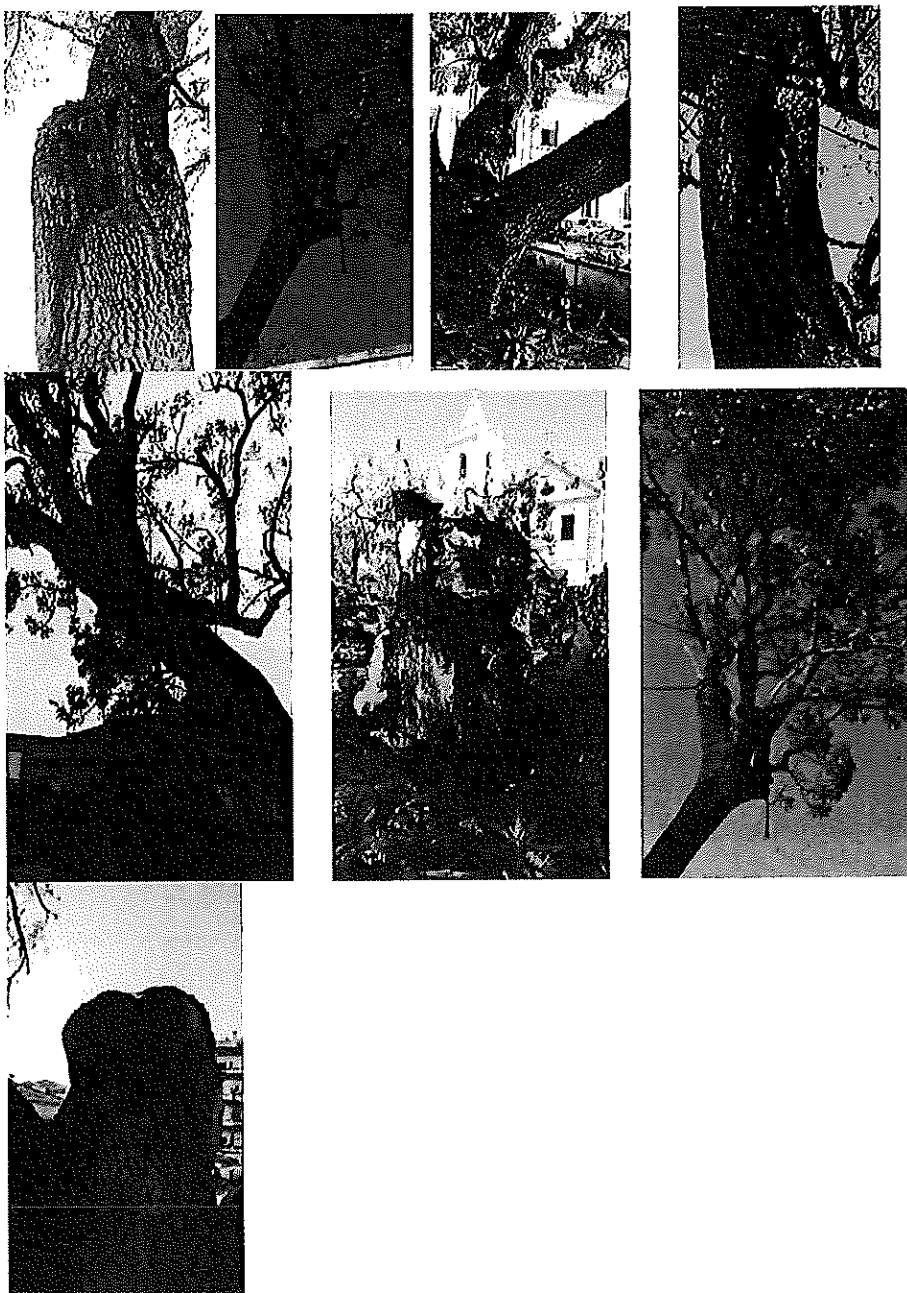
PERNADAS

Na sequência de podas radicais realizadas no passado, onde foram cortadas ramadas bastante grandes, provocaram que a copa se desenvolvesse com o crescimento de ramos de substituição surgidos após cada ano de podas violentas, estando suportada por apenas três pernadas mestras que por sua vez apresentam cavidades internas que acabam por se fundir num tronco quase completamente oco.

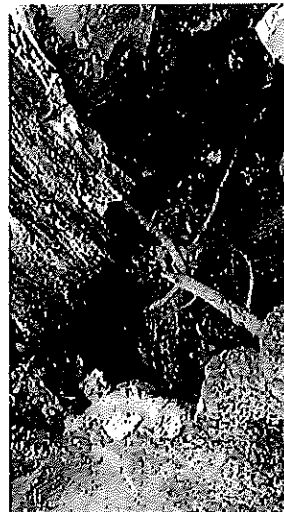
#### RAIZ:

Solo impermeabilizado, compactado e confinado.
