## **FICHA DE AVALIAÇÃO DE EXEMPLAR ARBÓREO**

### **ADENDA**

*(ao relatório de 17 de Junho de 2016)*

O Freixo-de-folha-estreita (*Fraxinus angustifolia*) do antigo Pátio de Santo António (atualmente Largo Silva Soares, também conhecido por Largo da Misericórdia), foi alvo de uma avaliação fitossanitária e biomecânica em junho de 2016, pelo que a leitura desta adenda implica ter presente o respetivo relatório.

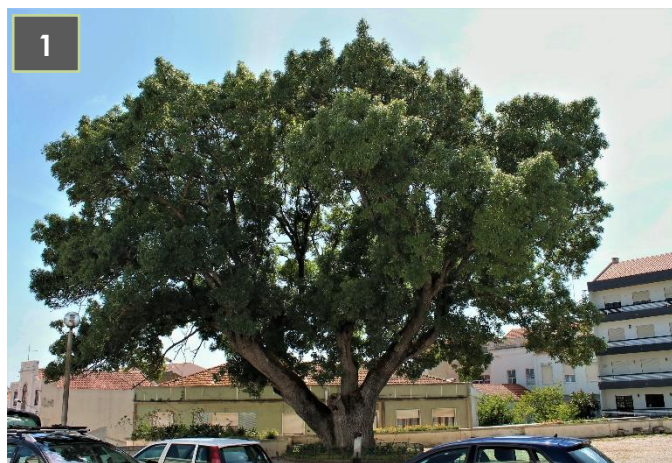
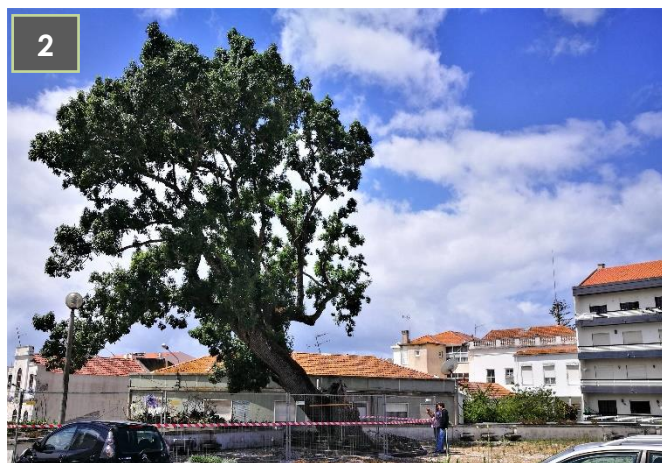
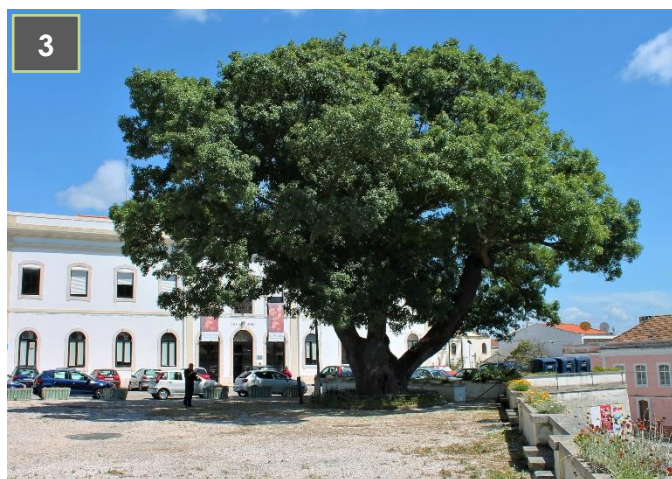
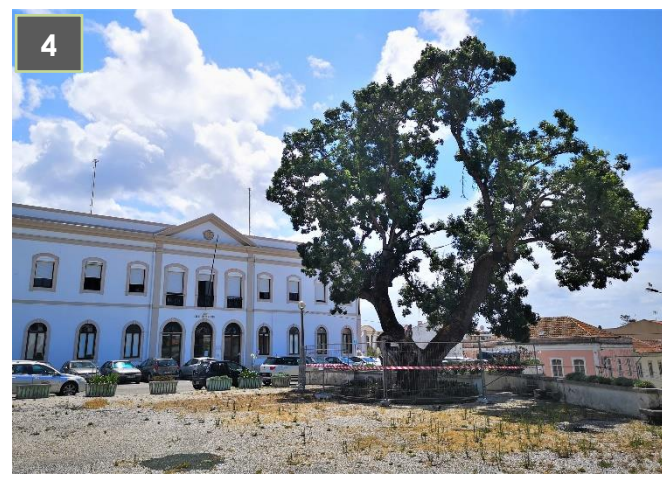
A ocorrência da famigerada tempestade Leslie (na noite de 13 para 14 de outubro de 2018) veio, infelizmente, alterar radicalmente esta situação. À semelhança de tantas outras árvores na Figueira da Foz, muitas delas em muito melhores condições biomecânicas, este freixo foi fortemente danificado, tendo perdido metade da copa, em consequência da grande rutura no tronco, ficando reduzido a duas grandes pernas do mesmo lado, muito desequilibradas, assentes numa estrutura extremamente frágil (o tronco remanescente é, na prática, uma grande cavidade – ver *Fotografias 5, 6 e 7*) e agora sem pontos de ancoragem para os cabos de estabilização, como se pode ver ao comparar as fotos de antes (*Fotografias 1 e 3*) e depois da passagem do temporal (*Fotografias 2 e 4*).

**Fotos 1 e 3 – Freixo de S. António em 2016 (pré-Leslie) Fotos 2 e 4 – Freixo de S. António em 2016 (pós-Leslie)**

Assim, na impossibilidade de diminuir o risco de rutura da estrutura que lhe resta, em nossa opinião a decisão mais prudente é o abate desta árvore – e a sua substituição imediata por outra da mesma espécie - uma vez que a segurança dos utilizadores do espaço está ameaçada e nem sequer a sua valência estética e, até, a sua “dignidade” se mantêm.

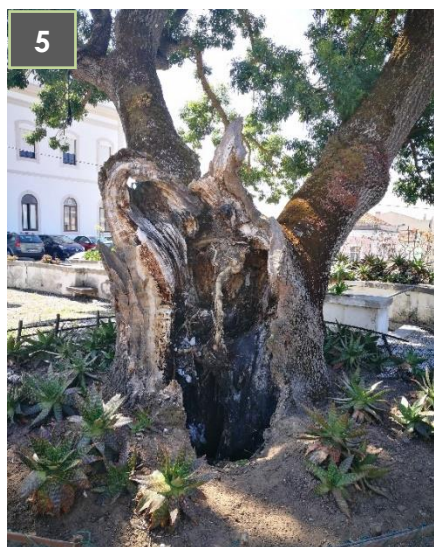
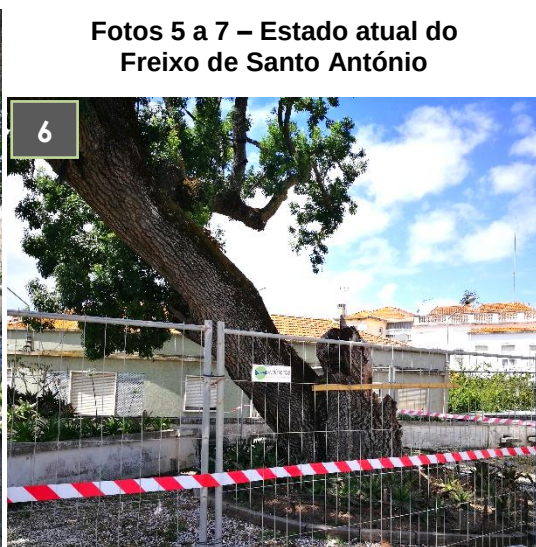
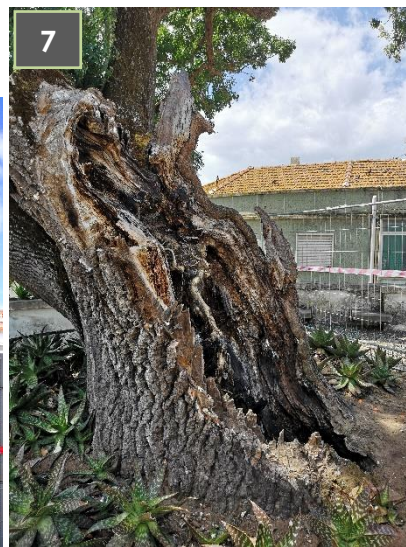
**Fotos 5 a 7 – Estado atual do Freixo de Santo António**

**Data inspeções: 22 de maio e 5 de junho de 2019**
