## Património Arbóreo da Câmara Municipal da Figueira da Foz

### FICHA DE AVALIAÇÃO DE EXEMPLAR ARBÓREO

Espécie: **Freixo-de-folha-estreita** (*Fraxinus angustifolia*)

Localização: **Largo Silva Soares** (Figueira da Foz)

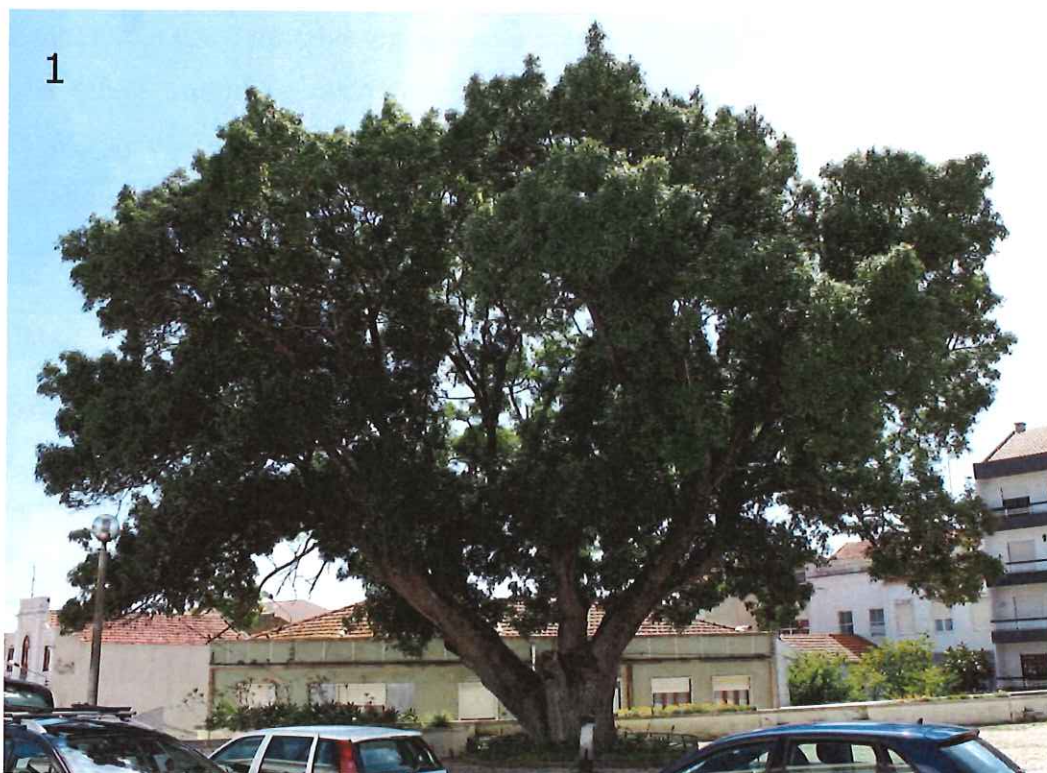
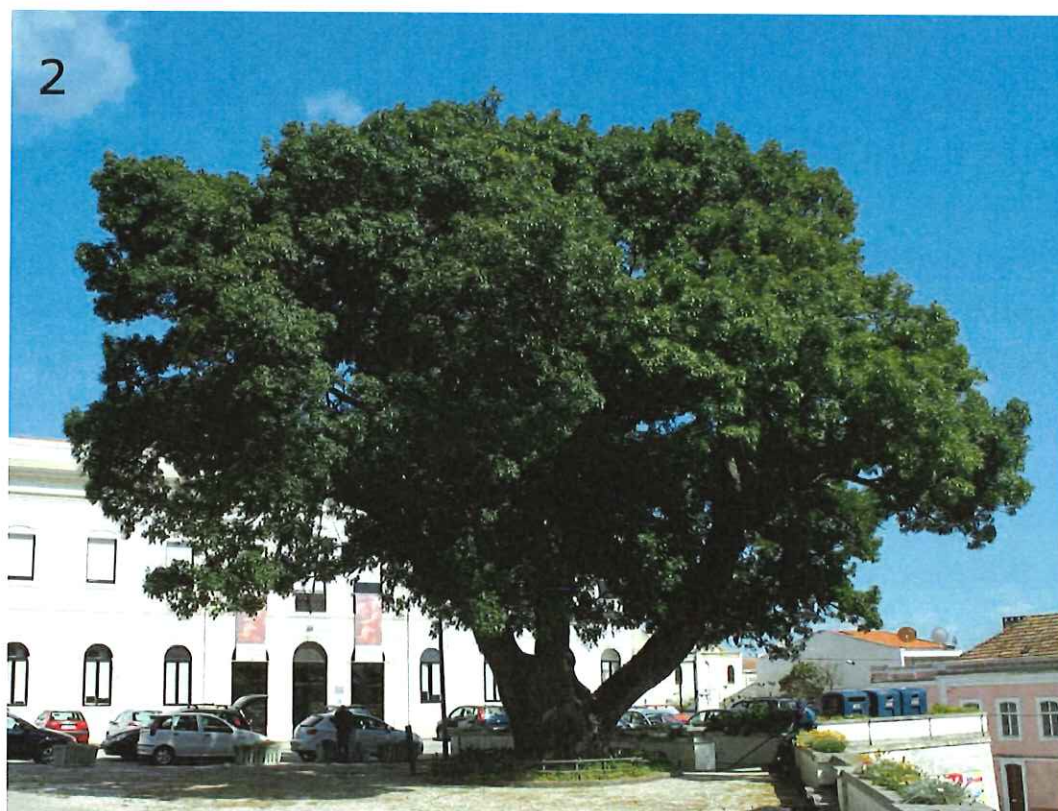
O freixo do antigo Pátio de Santo António (atualmente Largo Silva Soares, também conhecido por Largo da Misericórdia) apresenta uma vitalidade fisiológica muito razoável, evidente pelo seu bom vigor vegetativo geral, assim como uma estrutura de copa razoavelmente equilibrada (ver fotos 1 e 2), embora apresente ramos secos de alguma dimensão na copa (ver fotos 3 e 4), que devem naturalmente ser eliminados, mas que não são indicadores preocupantes, pois não configuram um decaimento apical generalizado.

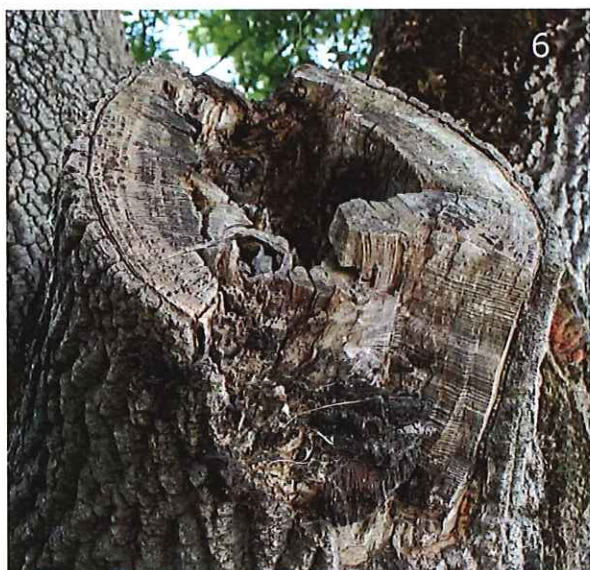
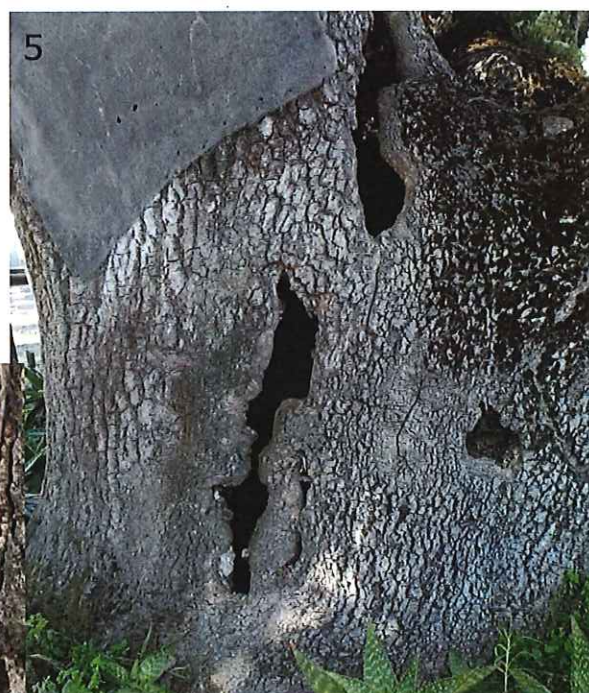
O grande problema desta árvore é ao nível da sua solidez biomecânica, com a existência de grandes feridas no tronco e pernadas (ver fotos 5 e 6), nas quais se instalaram fungos lenhívoros (ver foto 7, dos restos de um antigo carpóforo de *Inonotus hispidus*) e se desenvolveram extensas podridões de lenho (ver fotos 8 e 9) que evoluíram para enormes cavidades (ver fotos 10 e 11), as quais afetam profunda e preocupantemente a resistência biomecânica de toda a estrutura da árvore.

Esta situação terá tido origem em antigas sucessivas podas radicais a que a árvore foi sendo sujeita, autênticas "talhadias de cabeça" que rolaram pernadas de grande seção (ver fotos 6 e 12). Toda a atual copa da árvore tem assim origem em ramos de substituição, surgidos após cada uma destas intervenções drásticas (ver foto 13) e está suportada por três pernadas-mestras (uma quarta, a da foto 6, foi entretanto cortada) que apresentam cavidades internas, as quais por sua vez se fundem num tronco (ver foto 14) quase completamente oco no setor correspondente a duas delas.

Na nossa opinião, este freixo terá então que ser, já no próximo período de repouso vegetativo, submetido a uma poda de atarraque sobre ramos laterais “puxa-seiva”, sofrendo uma redução de copa (não confundir com uma nova talhadia de cabeça, a famigerada “rolagem” que é responsável pelo estado atual desta árvore!). Esta opção permite a diminuição do porte e perigosidade da árvore, mas a operação terá que ser repetida regularmente no futuro, para controlar o seu crescimento de forma a mantê-la sempre num porte controlado.

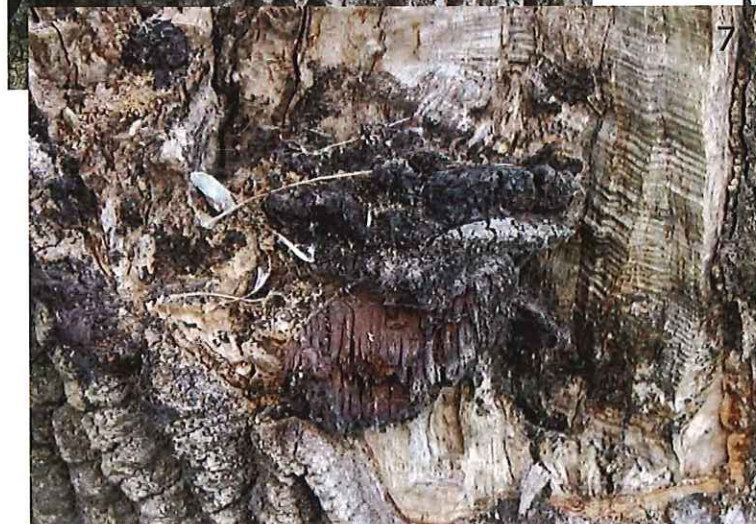
Pragas/doenças: **Infeção por fungo lenhívoro, provavelmente *Inonotus hispidus*** (carpóforos antigos)

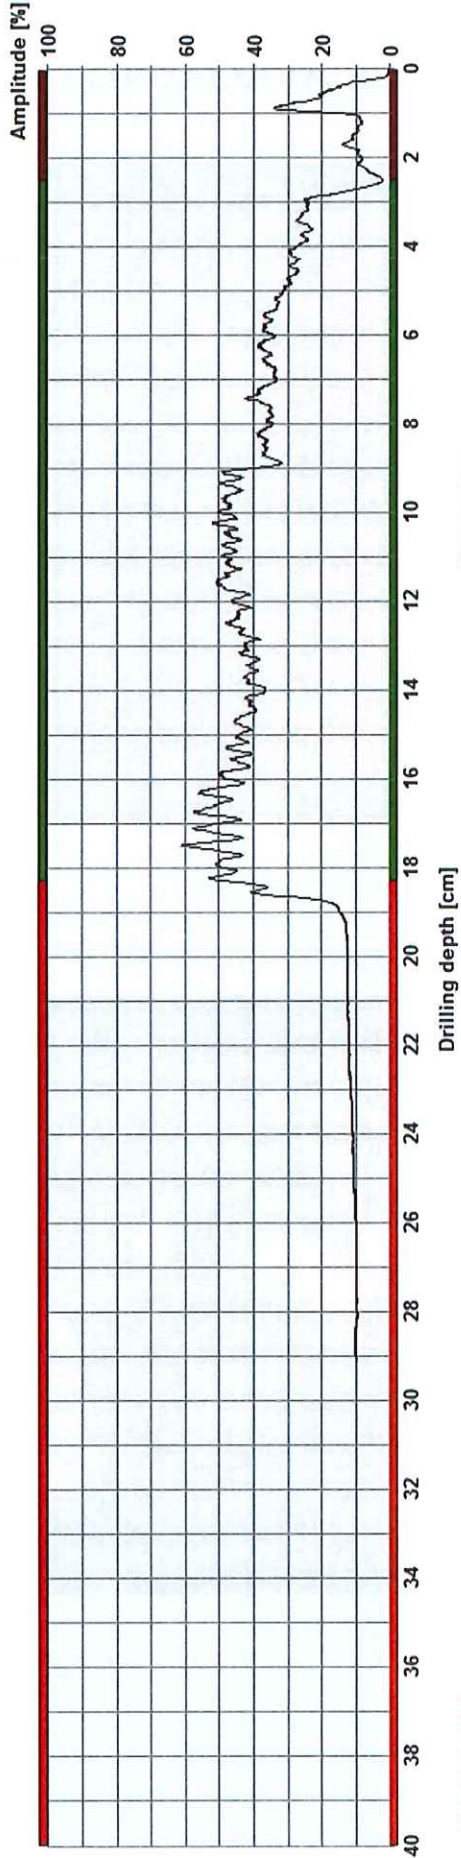
REGISTO nº 1

| From 18,3 cm | to 40,0 cm | Cavidade |

Sondagem no colo da árvore, em zona do tronco com grande cavidade interna visível. Só existem cerca de 18 cm. de madeira periférica em boas condições.

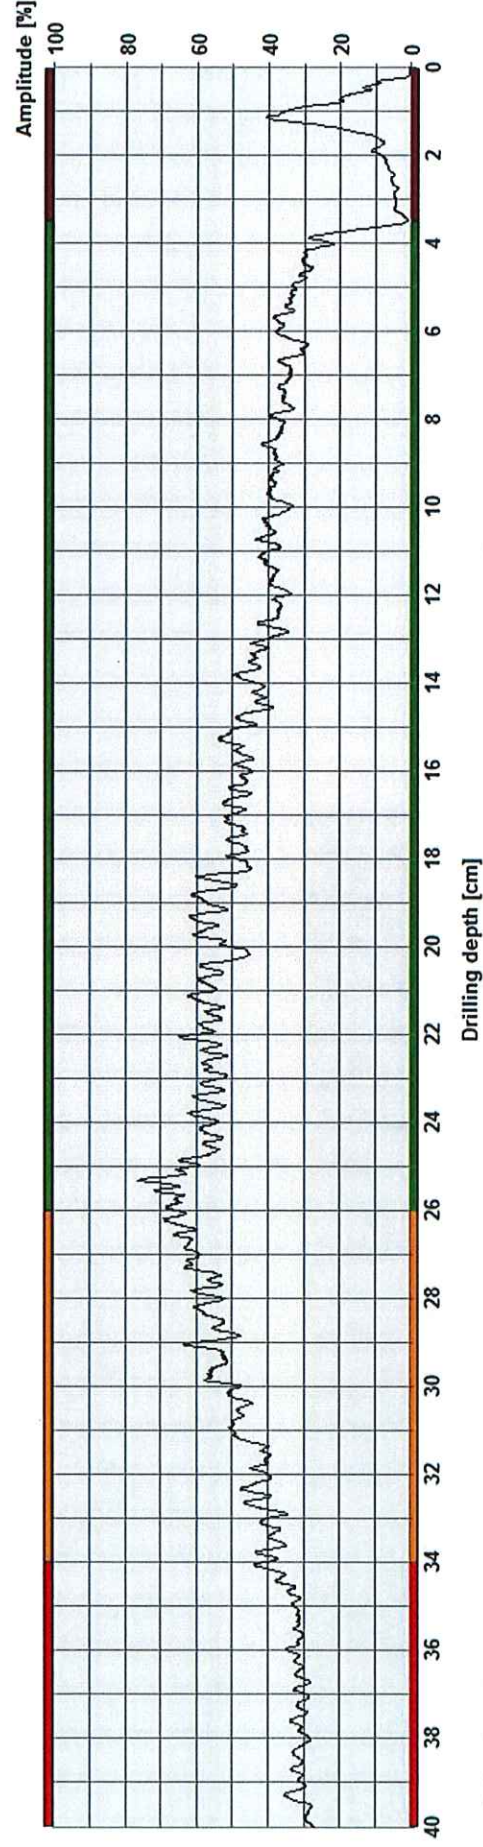
REGISTO nº 2

Sondagem no colo da árvore, em zona do tronco com grande cavidade interna visível. Existem apenas cerca de 26 cm. de madeira periférica em boas condições.

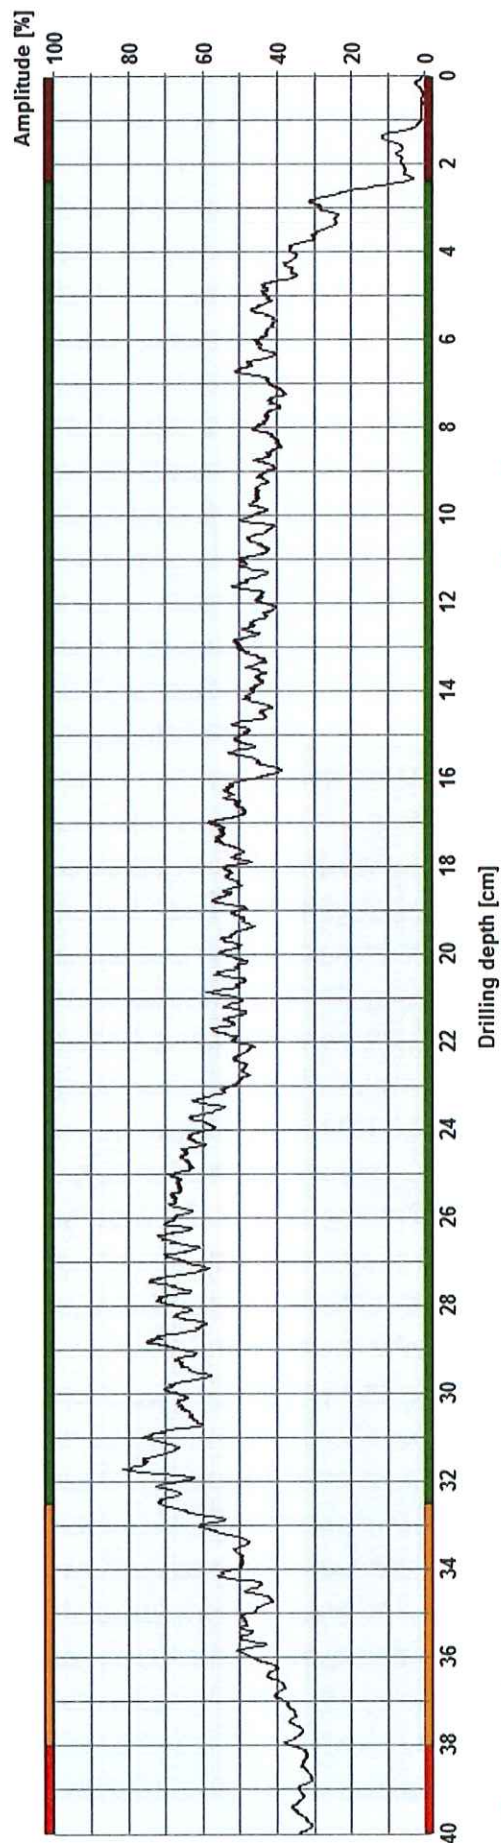
REGISTO nº 3

Sondagem no colo da árvore, em zona do tronco com grande cavidade interna visível. Existem apenas cerca de 32 cm. de madeira periférica em boas condições.

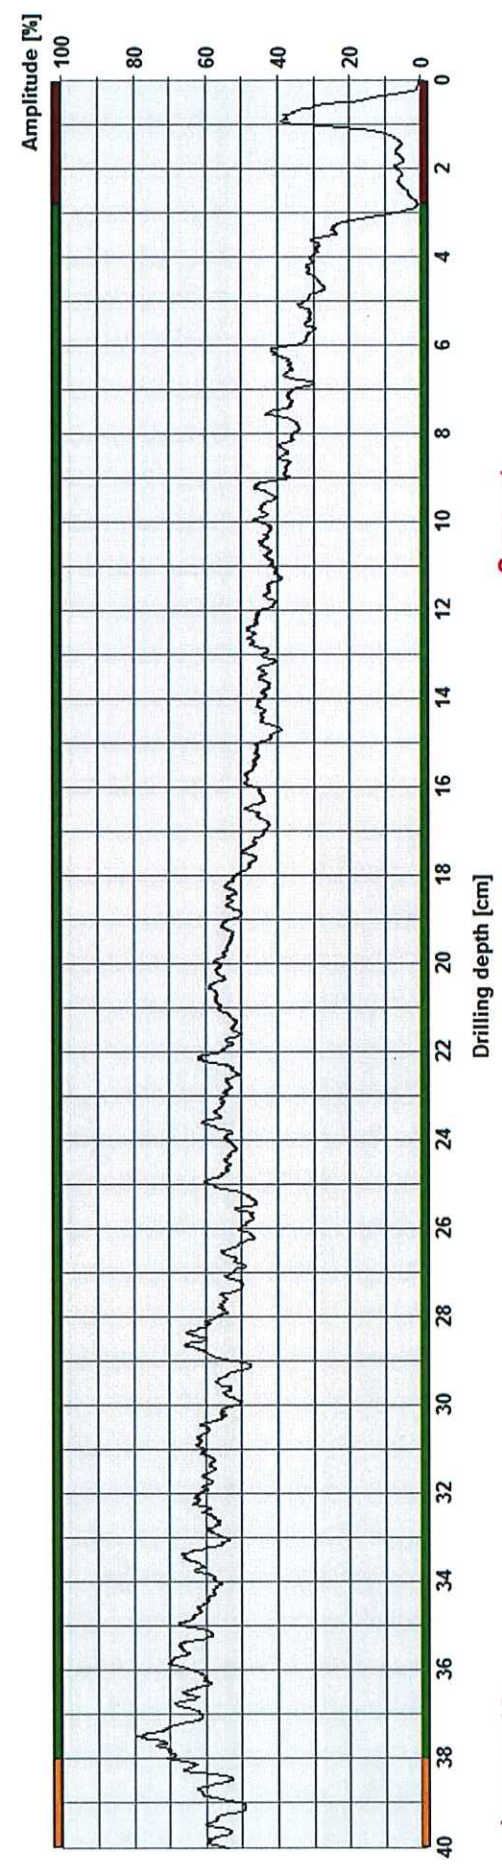
REGISTO nº 4

Sondagem no colo da árvore, em zona do tronco sem cavidade interna visível. A madeira encontra-se em boas condições em quase toda a extensão da perfuração.

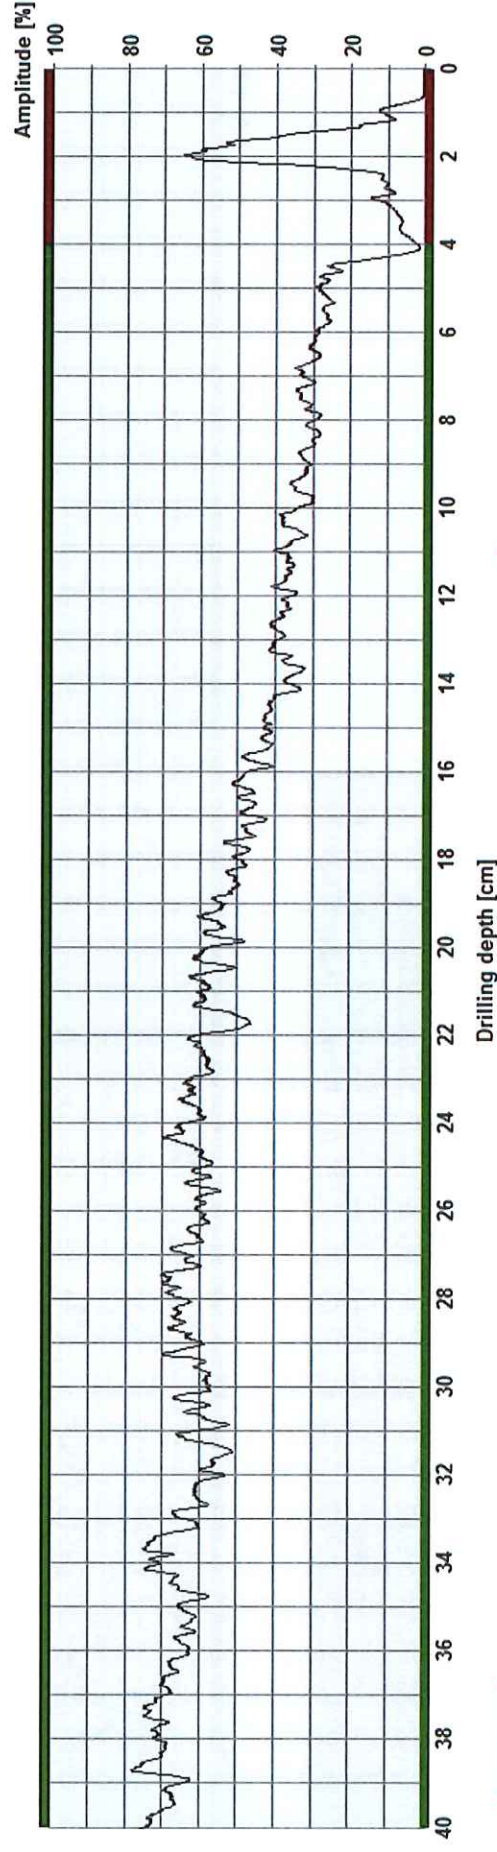
REGISTO nº 5

Sondagem no colo da árvore, em zona do tronco sem cavidade interna visível. A madeira encontra-se em boas condições em toda a extensão da perfuração.

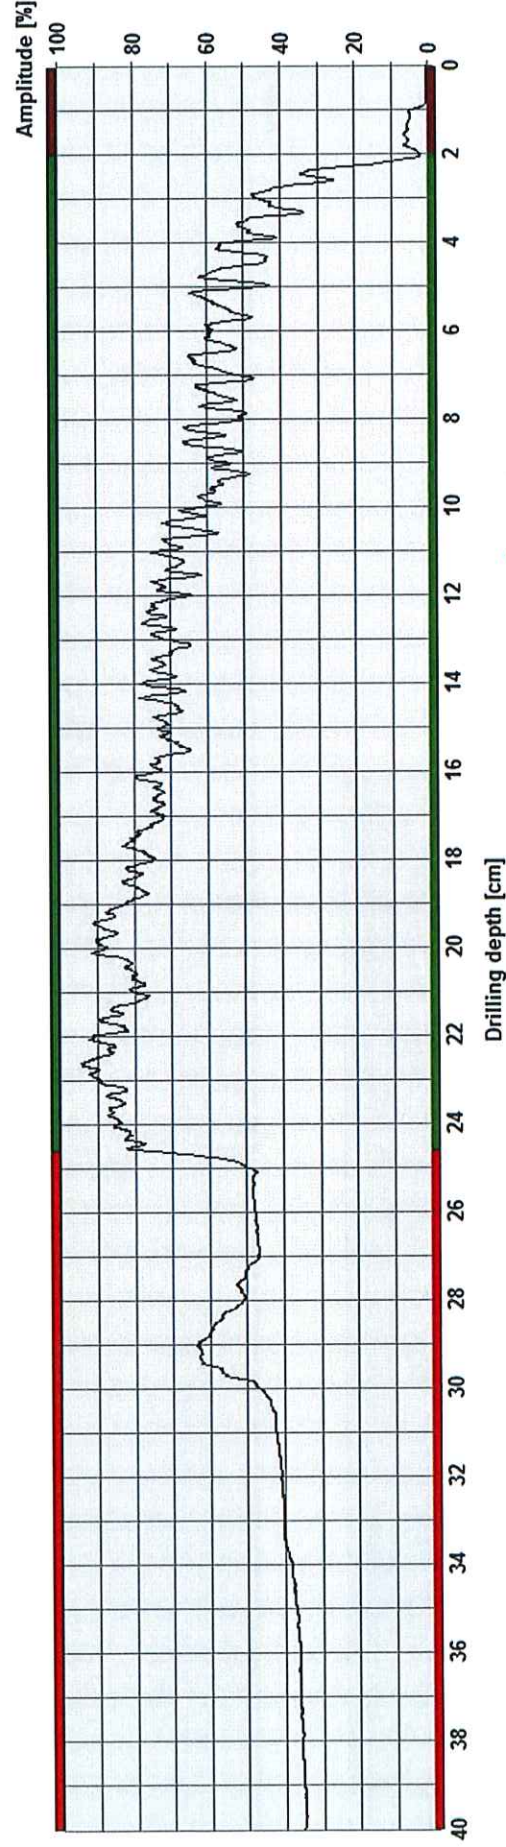
REGISTO nº 7

Sondagem em pernada-mestra do lado Norte, em zona com cavidade interna visível, aberta para o lado oposto ao da perfuração. Existem apenas cerca de 24 cm. de madeira periférica em boas condições.

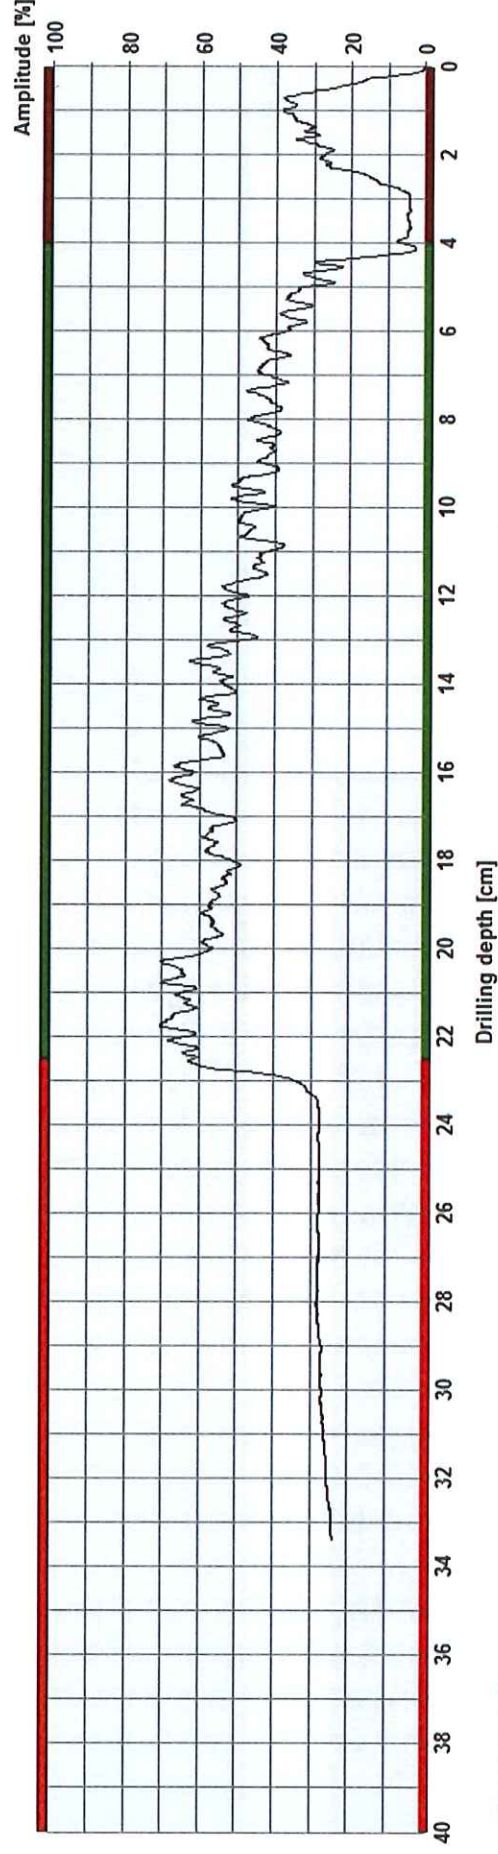
REGISTO nº 8

Sondagem em pernada-mestra do lado Sul, na direção perpendicular a ferida com podridão. Existem apenas cerca de 22 cm. de madeira periférica em boas condições.

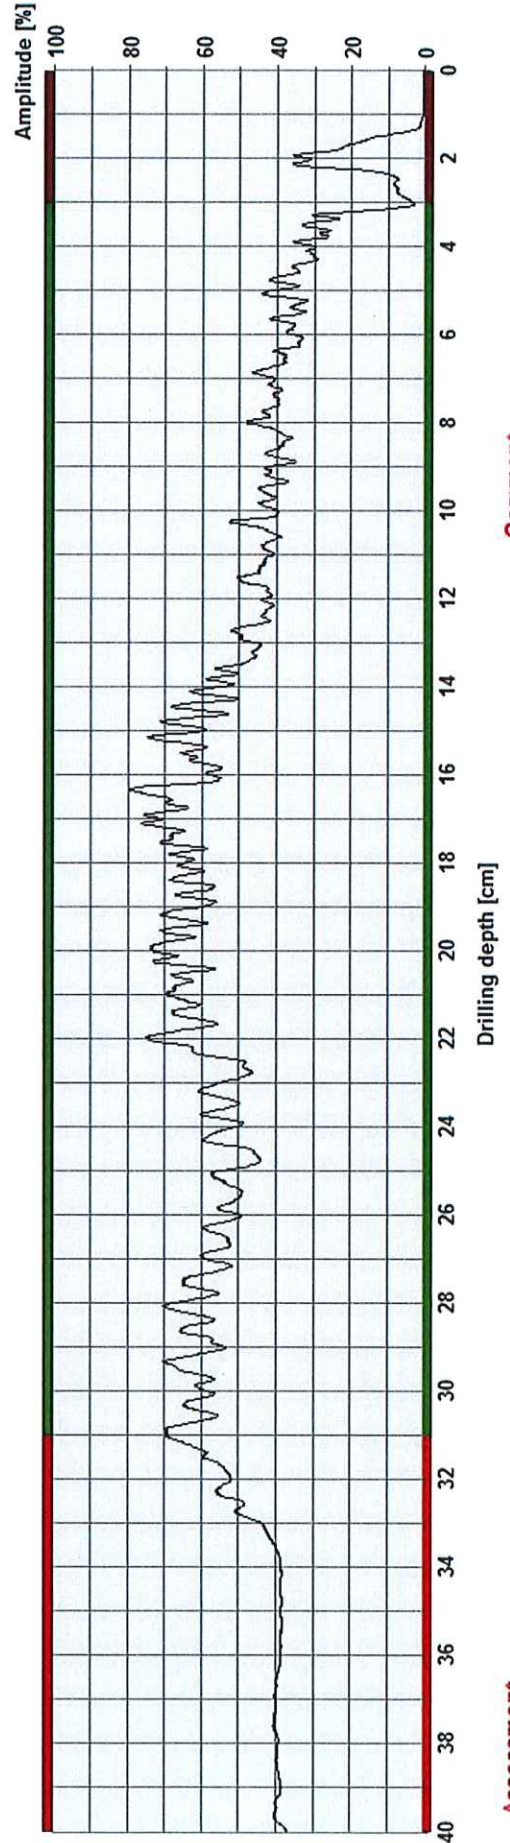
REGISTO nº 9

Sondagem em pernada-mestra do lado Oeste, abaixo de corte com podridão. Existem cerca de 31 cm. de madeira periférica em boas condições.
