RELATÓRIO DE CONTROLO BIOLÓGICO DA PRAGA *RHYNCHOPHORUS FERRUGINEUS* EM PALMEIRAS

| CLIENTE | Município da Figueira da Foz | | | |
| OBJETO DO RELATÓRIO | Descrição da prestação de serviços de controlo biológico para controlo da praga <i>Rhynchophorus ferrugineus</i> em palmeiras | | | |
| PERÍODO | Ano de 2020 | | | |

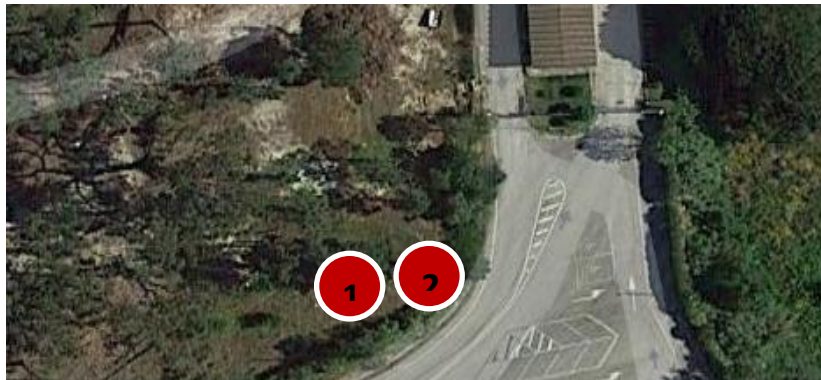
Figura 1 - ZONA 1 - Parque de Campismo

| Zona | Quantidade Palmeiras Mortas | Exemplares |
|---|---|--|
| 1 - Parque de Campismo | 2 | nº1; nº2 |

No caso das palmeiras identificadas para remoção mencionadas anteriormente é aconselhado o abate das mesmas de modo a eliminar este foco de atração ao escaravelho e conseqüente aumento de probabilidade de reinfestação nas restantes palmeiras do município.

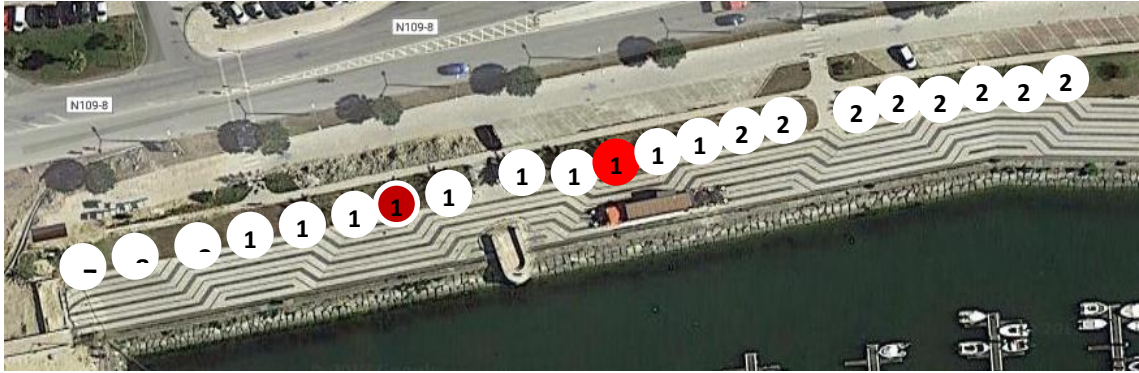
Figura 3 - ZONA 3 - Marina

| Zona | Quantidade Palmeiras Mortas | Exemplares |
|---|---|--|
| 3 – Marina | 1 | nº13(estagnada) |

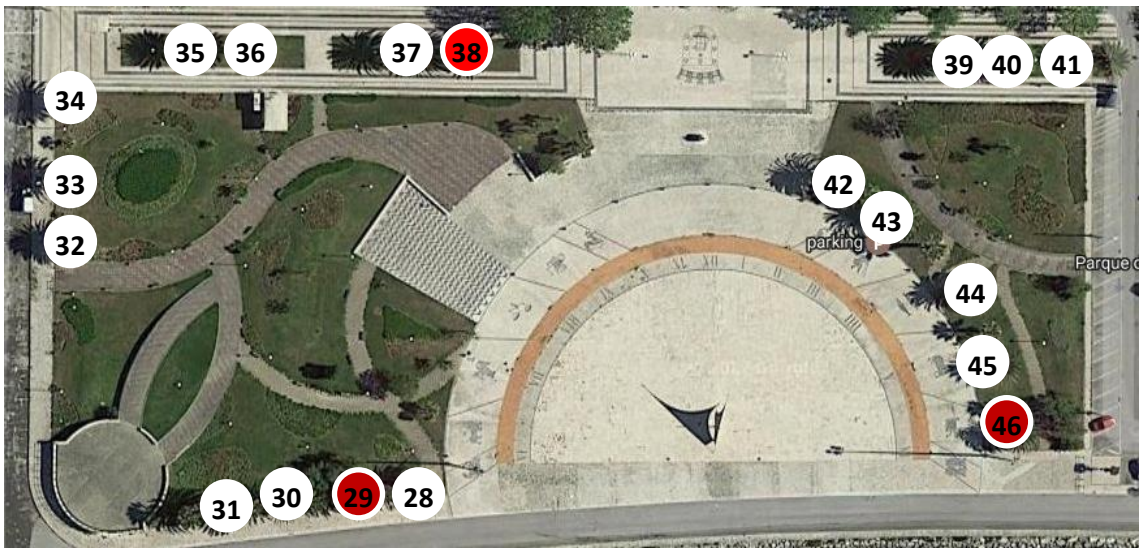
Figura 4 - ZONA 4 - Praça da Europa

| Zona | Quantidade Palmeiras Mortas | Exemplares |
|---|---|--|
| 4 – Praça Europa | 2 | nº29, nº 46 |

Foi efetuada uma poda fitossanitária na palmeira nº47 localizada na Avenida do Brasil, na palmeira nº41 localizada na Praça Europa e na palmeira nº90 localizada na Quinta das Olaias; Esta poda foi efetuada pelo facto das palmeiras em questão mostrarem alguns sintomas de infestação. Todas as palmeiras podadas têm forte probabilidade de regeneração.

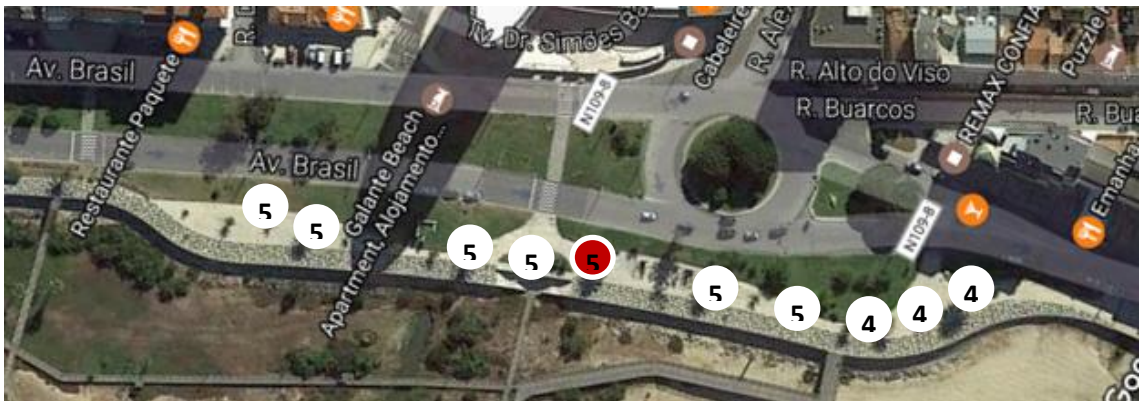
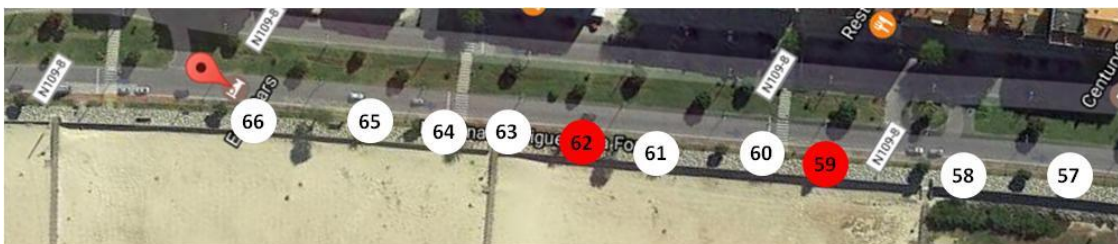
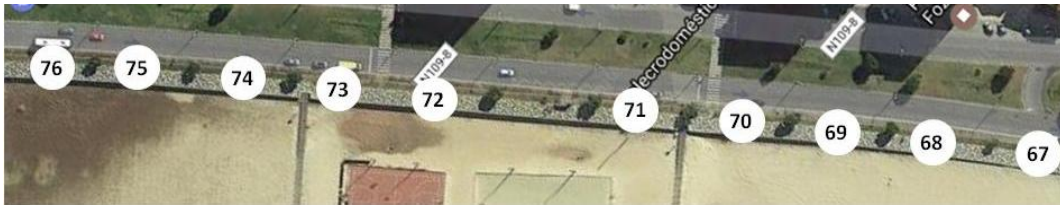
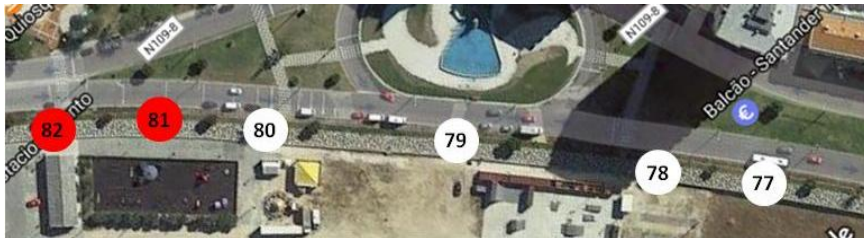
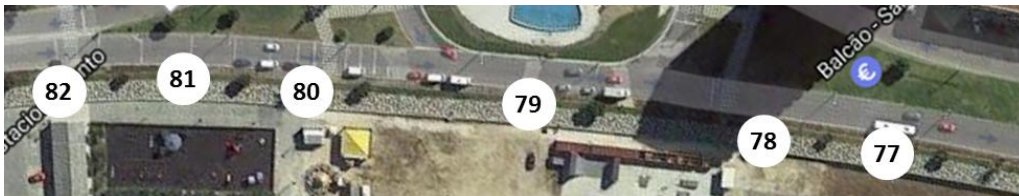
| Zona | Quantidade Palmeiras Mortas | Exemplares |
|---|---|--|
| 5 – Avenida do Brasil | 1 | Nº 52 |

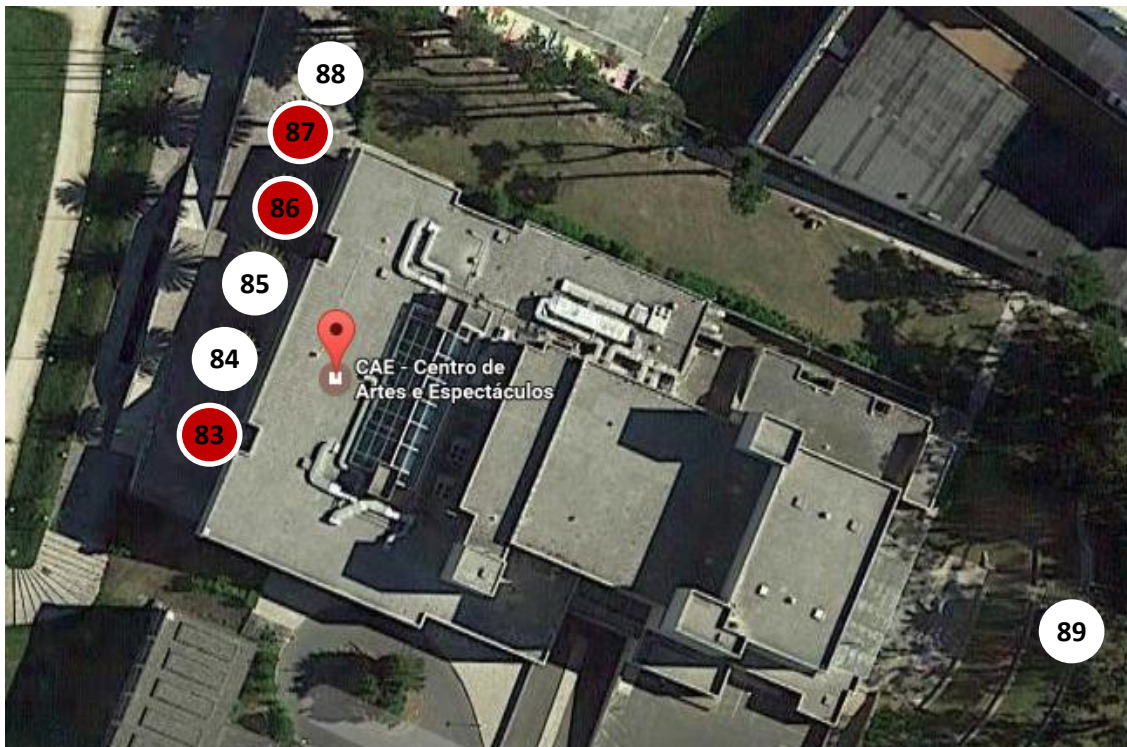
Figura 10 - ZONA 6 - CAE - Centro de Artes e Espectáculos

| Zona | Quantidade Palmeiras Mortas | Exemplares |
|---|---|--|
| 6 – CAE | 3 | Nº83, nº86, nº87 |

Como já indicado na tabela, a semana passada foi efetuada uma fiscalização e correção (quando necessário) a todas as zonas, foram revistas as tubagens e substituídas as que se encontravam danificadas, à exceção de 2 palmeiras no CAE que não têm acesso com plataforma elevatória.

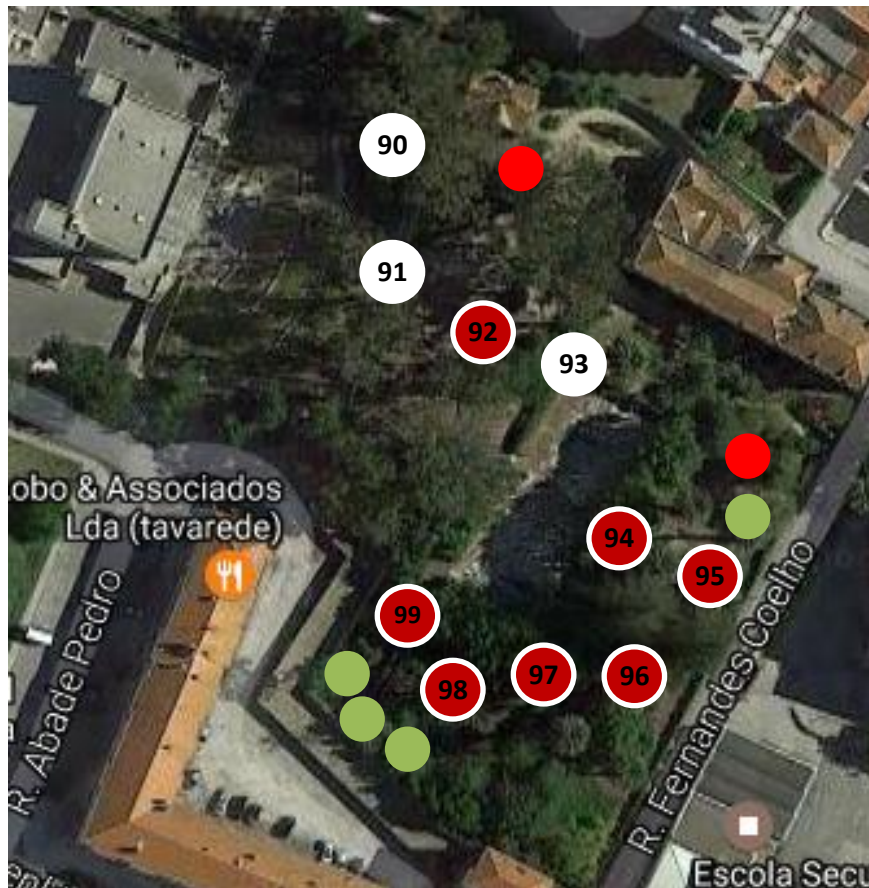
Figura 11 - ZONA 7 - Quinta das Olaias

| Zona | Quantidade Palmeiras Mortas | Exemplares |
|---|---|--|
| 7 - Quinta das Olaias | 6 | nº92, nº94, nº95, nº96, nº98, nº99 (estagnada) |
