## Património Arbóreo da Câmara Municipal da Figueira da Foz

### FICHA DE AVALIAÇÃO DE EXEMPLAR ARBÓREO

Espécie: **Freixo-de-folha-estreita** (*Fraxinus angustifolia*)

Localização: **Largo Silva Soares** (Figueira da Foz)

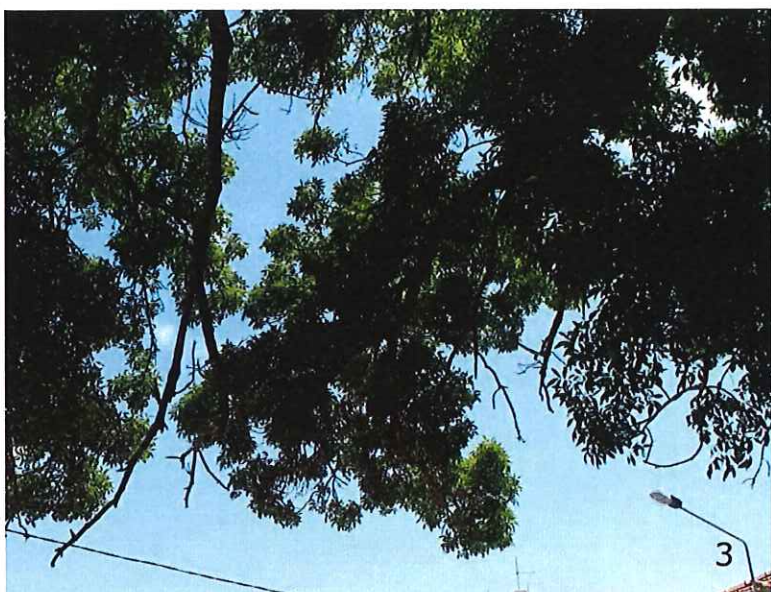
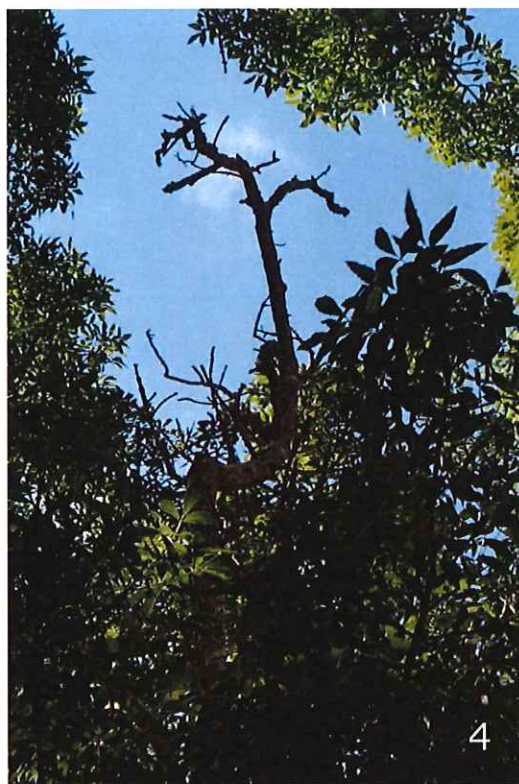
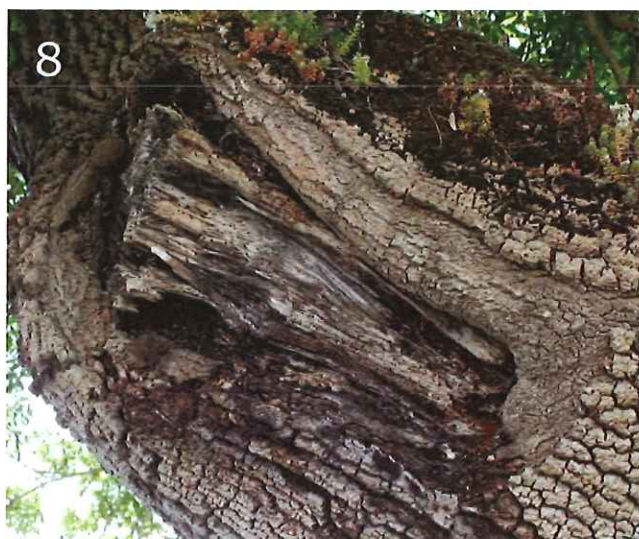
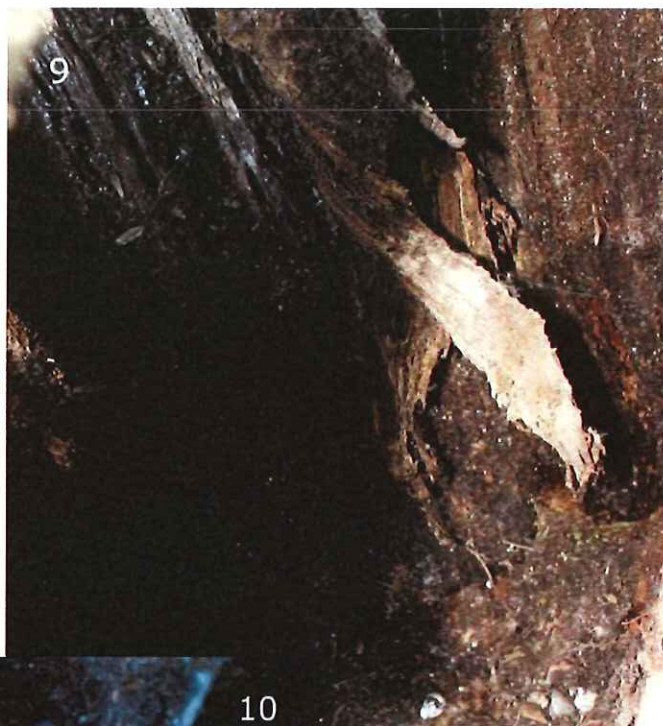
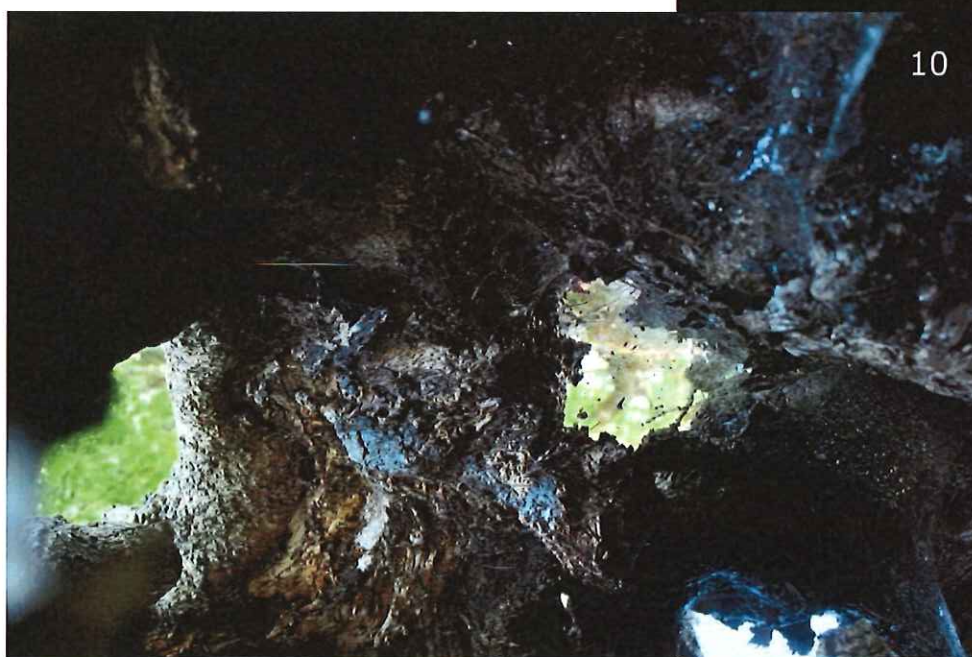
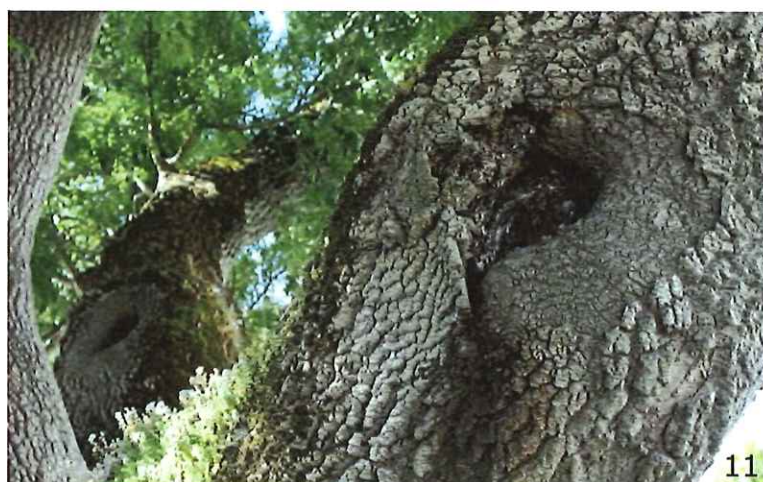
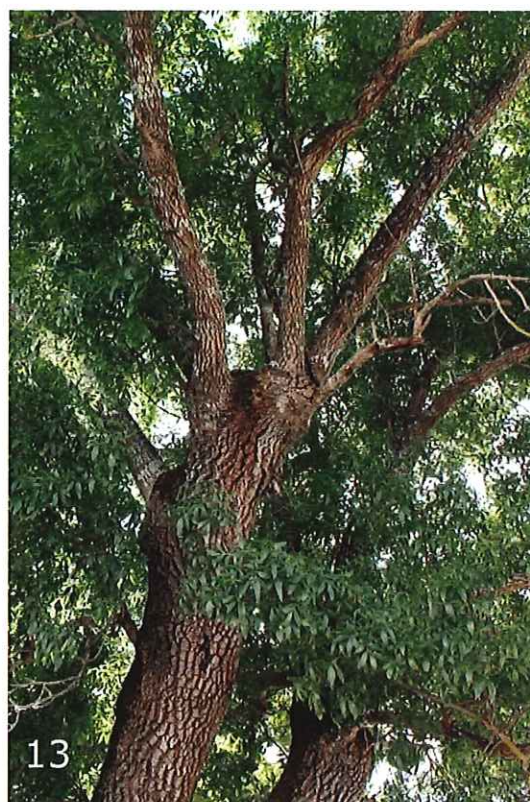
Pragas/doenças: **Infeção por fungo lenhívoro, provavelmente *Inonotus hispidus*** (carpóforos antigos)

Mas a degradação da madeira do tronco e pernadas-mestras é tão extensa e as cavidades de tão grande dimensão, que fica claro que o potencial de rutura deste exemplar é muito elevado, nas suas atuais condições. O risco global associado só não é tão elevado (*ver análise de risco acima, a qual tem em conta, para além da probabilidade de rutura, a dimensão da árvore e o seu alvo*), porque este freixo, sendo de grandes dimensões, não é de porte muito alto (e pode ser reduzido) e o uso do espaço que constitui o seu alvo potencial, sendo frequente, não é constante.

De facto, e uma vez que as estruturas em que os ramos da copa estão assentes se encontram neste, atrás descrito, deficiente estado sanitário e de solidez biomecânica, já não se pode manter esta árvore em “porte natural e livre” – como deveria ter sido conduzida no passado - pois agora é imperioso manter reduzido o peso da copa.
